### Assoreamento da Baía de Jaraguá, da Enseada de Pajuçara, e a Erosão da Ponta Verde

LUIZ R. SILVA FILHO

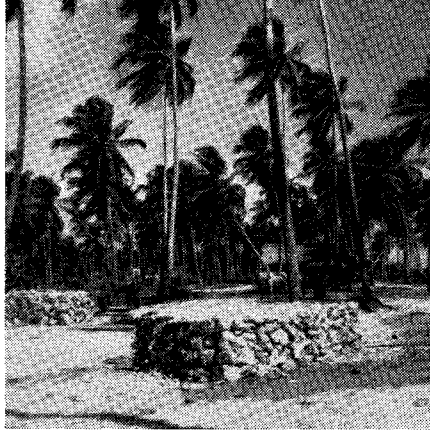
Fig. 1 — Estocamento de pedra calcária para fundações de casas e fabrico de cal, na Ponta Verde — Maceió.

Simultaneamente, a tiragem desenfreada (com o emprêgo de dinamite e picões) das pedras para fabrico de cal e fundações de construções (fotos 1 e 2), fez baixar o nível dos recifes e, conseqüentemente, subir o das águas que ocuparam o espaço deixado livre pela tiragem dos mesmos. Elas — as águas — mais livres, mais impetuosas, mais avassaladoras, começaram o seu trabalho de sapa na *sharp-point*, destruindo, já, a igreja ali localizada e um velho armazém de dois pavimentos, tornando-a mais arredondada e passível de destruição ao longo dos anos por vir.

a) impedimento da continuidade de dinamitação dos recifes situados na área litorânea da Ponta Verde;

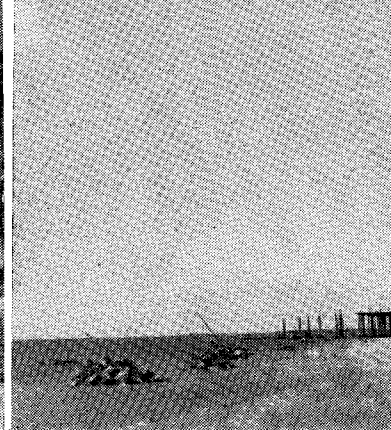
Fig. 2 — Pedra calcária trazida para a orla marítima, em jangadas, próximo à sede social do Alagoas Iate Clube — Ponta Verde — Maceió.

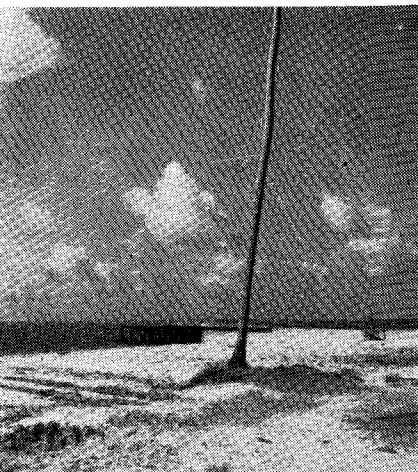
Fig. 3 — Areal formado na parte norte da Ponta Verde, após a construção do "pontão" de acesso à sede social do Alagoas Iate Clube — Ponta Verde — Maceió, vendo-se um dos coqueiros remanescentes.

<sup>1</sup> Acham-se em andamento as obras de ampliação do cais de Jaraguá (foto 10), feitas sem os estudos que sugerimos. A faixa de rolamento passará dos 16 metros para 80 de largura; o molhe acostável terá a largura de 100 metros e será aumentado em 200 metros, o que concorrerá para o recrudescimento das ocorrências negativas acima apontadas; a construção da sede social do Alagoas Iate Clube (acesso através de pontão de estrutura monobloco) deu lugar a acumulação de areias na parte norte da Ponta Verde (fotos 3, 4 e 6), e aceleração da erosão na sua face sul (fotos 7 e 8).

b) modificação da construção da sede social do Alagoas Iate Clube, que, em lugar de ter seu acesso através de um "pontão" de granito, poderá ser substituído por uma ponte sôbre pilares, permitindo, assim, o livre movimento das águas nas diversas marés; (fotos 3, 5, 7 e 8).

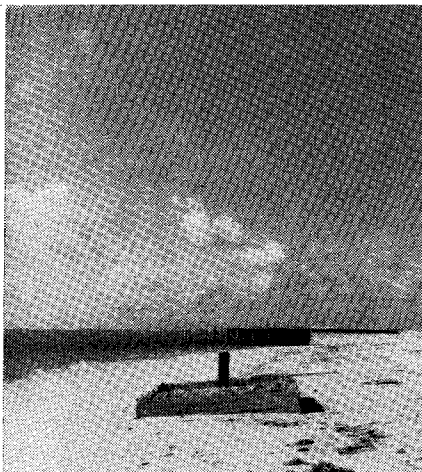
Fig. 4 — Estrutura de concreto armado pertencente ao poço pioneiro do Conselho Nacional do Petróleo — Ponta Verde — Maceió.

Outro fator que corrobora nossas afirmações é o fato de encontrar-se, hoje, em pleno litoral, desmantelada, a pesada estrutura de cimento armado do poço pioneiro de petróleo — Al-1, cuja perfuração se realizou pelo então Conselho Nacional de Petróleo, entre os fins da década dos trinta e o início da década dos quarenta (foto 4).

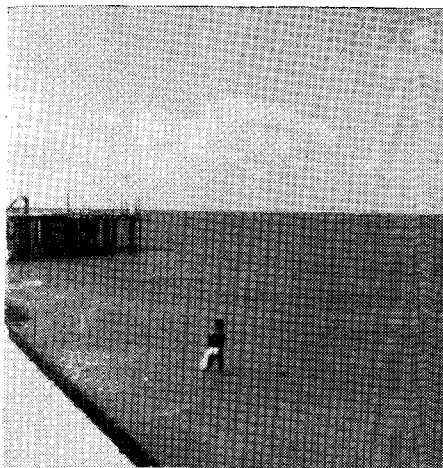
Fig. 5 — Movimento de recuo das ondas de sudeste, ao encontrarem o "pontão" de acesso à sede social do Alagoas Iate Clube — Ponta Verde — Maceió.

Aliando-se àqueles fatores, existe, já em adiantada fase, a construção de um "pontão" de granito para a sede social do Alagoas Iate Clube, poucos metros ao sul do local onde se encontrava o gogó da ema, construção essa que, novamente citando-se os designios da dinâmica das águas, poderá vir a acelerar o processo de destruição daquele acidente geográfico (foto 5).

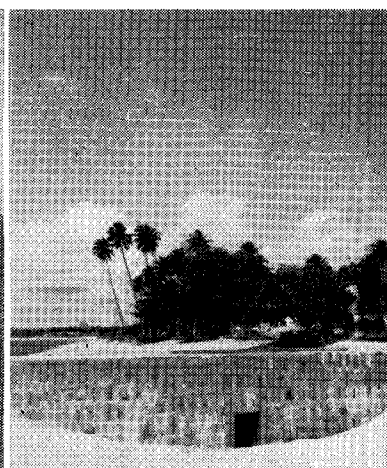
Fig. 6 — Detalhe do "pontão" de acesso à sede social do Alagoas Iate Clube (visto do nordeste), com acentuado acúmulo de areia — Ponta Verde — Maceió.

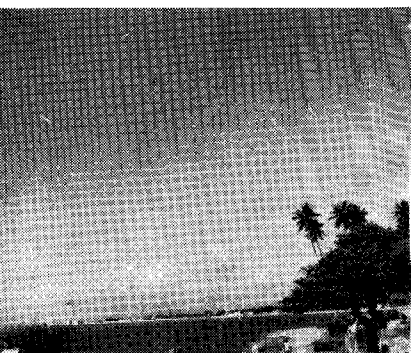
Fig. 7 — Início do "pontão" de acesso à sede social do Alagoas Iate Clube, vendo-se parte dos troncos de coqueiros usados como muralhas contra as ondas de sudeste, derrubadoras dos coqueiros ainda existentes — Ponta Verde — Maceió.

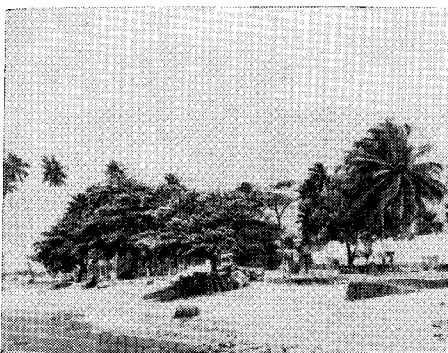
Fig. 8 — Detalhe da erosão provocada pelas ondas de sudeste, na parte sul da

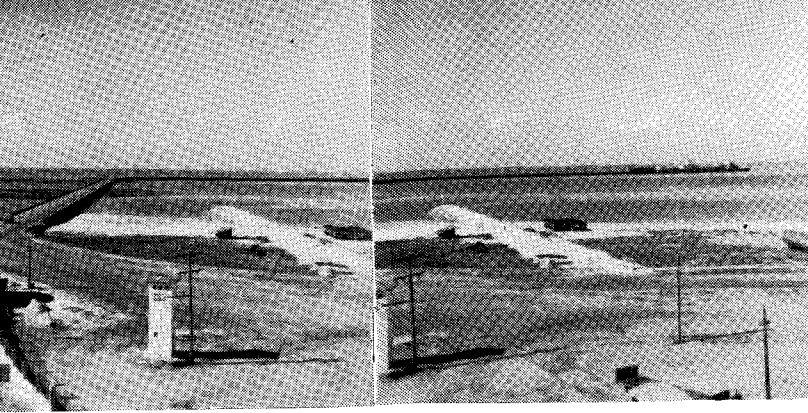
Ainda em referência ao assoreamento da baía de Jaraguá, acresce o fato da formação de uma contra-costa (chamemo-la assim), na parte interna da lingüeta de acesso (foto 9), exatamente em um dos locais onde deveria ter sido localizada a ponte que, ainda, tendo-se em vista os ensinamentos de dinâmica das águas, poderá dar origem, em futuro não muito remoto, a ataques nas áreas residenciais do Sobral, já densamente povoadas, e na Escola de Aprendizes Marinheiros, localizada na restinga do Pontal da Barra, e cuja topografia não atinge altitudes superiores a 2 metros acima do nível do mar. Dificilmente o referido

Fig. 9 — Vista parcial do cais do porto de Maceió, durante a maré baixa, podendo-se observar os seguintes detalhes: à direita, início da nova construção para alargar sua pista de rolamento; no centro — contra-costa formada pelo represamento das areias fugidas dos compartimentos estanques, justamente no local onde deveria ter sido aberta uma ponte; à esquerda — ao fundo, a falha entre os recifes, onde também poderia ter sido aberta outra ponte.

Estudos inúmeros já foram realizados por técnicos qualificados, no que tange ao cais do pôrto de Jaraguá — sua ampliação, modernização, reaparelhamento, etc. Aventurar-nos-emos a sugerir, portanto, a adoção da medida preliminar e urgente da abertura, à altura da solução de continuidade entre os recifes situados antes da curva em direção ao molhe de acostagem, de uma ponte com um vão mínimo de 5 metros e tendo como inclinação sul/norte, em relação ao eixo da lingüeta de acesso, uns 30° secundada pelas seguintes:

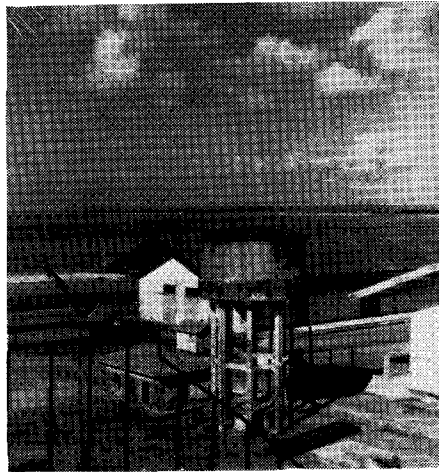
Fig. 10 — Outra vista parcial do cais, vendo-se praia em local cuja profundidade, à época do início de sua construção, era da ordem dos 2 metros.

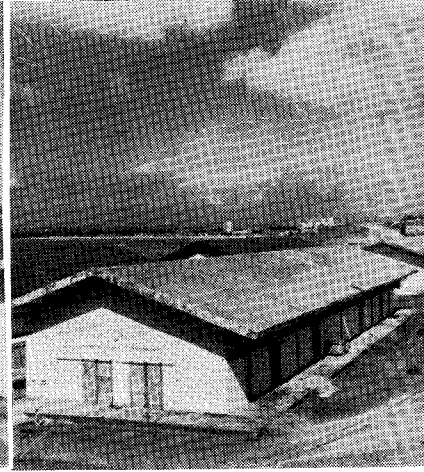
primeiros armazéns do cais do pôrto, somando-se a essa perda o volume total da estrutura da lingüeta de acesso pròpriamente dita, construída em ângulo de 90% em relação àquela via pública. (Fotos 11 e 12).

Fig. 11 — Vista parcial dos primeiros armazéns construídos sobre terreno tomado ao mar, no cais de Jaraguá — Maceió.

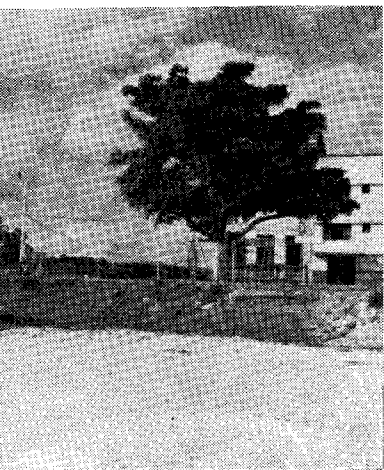
Fig. 12 — Mais dois armazéns construídos recentemente no cais de Jaraguá, em terreno sólido — Maceió.

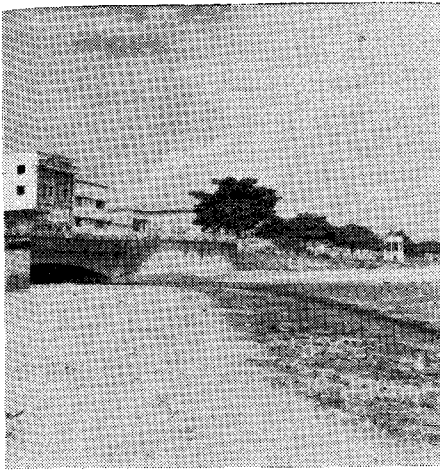
Fig. 13 — Erosão na margem esquerda do riacho Salgadinho, em sua embocadura artificial na Av. Duque de Carias — Maceió.

b) regular, de uma vez por tôdas, a situação do riacho Salgadinho, orientando suas águas dentro de canais fixos, construídos pelo homem. A inconstância do seu talvegue nas areias da praia de Jaraguá, provocada pela direção dos ventos e das correntes marítimas que até lá chegam, além de sujar a praia, concorre para o assoreamento da baía de Jaraguá; (fotos 13 a 16).

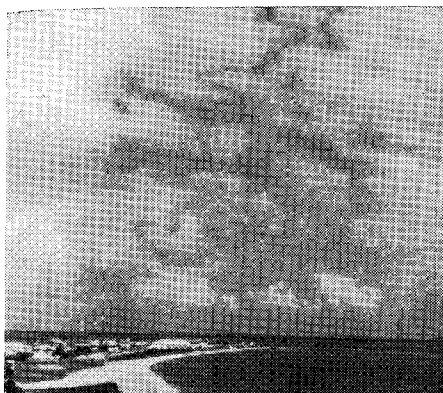
Fig. 14 — Sedimentação da margem direita da embocadura do riacho Salgadinho, com represamento à suas águas — Maceió.

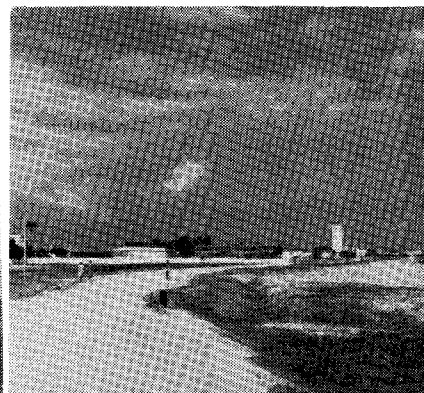
A sedimentação marinha, conjugada ao vazamento das areias empregadas no enchimento das divisões estanques da lingüeta de acesso e do molhe de acostagem, além da lama e detritos depositados na baía de Jaraguá pelo riacho Salgadinho (foto 15), que teve seu curso desviado para êsse acidente geográfico (desaguava, seguindo seu talvegue, na praia do Sobral — foto 16) —, vem fazendo alargarem-se, mar a dentro, as praias paralelas à rua Sá e Albuquerque e à antiga avenida da Paz, hoje Duque de Caxias, diminuindo, concomitantemente, a capacidade de acesso ao molhe acostável de nosso cais, por navios de grande calado.

Fig. 15 — Vista parcial da praia de Jaraguá, com a ponta de mesmo nome ou da Capitania, ao fundo, mostrando, ainda, a tentativa do riacho Salgadinho de abrir novo leito paralelo a seu antigo talvegue, direção sul — Maceió.
