Utilização de Imagens Orbitais no Gerenciamento de Bacias Hidrográficas

CARLOS DE CASTRO BOTELHO
EDNA MASCARENHAS SANT'ANNA
MARIA HELENA WHATELY*

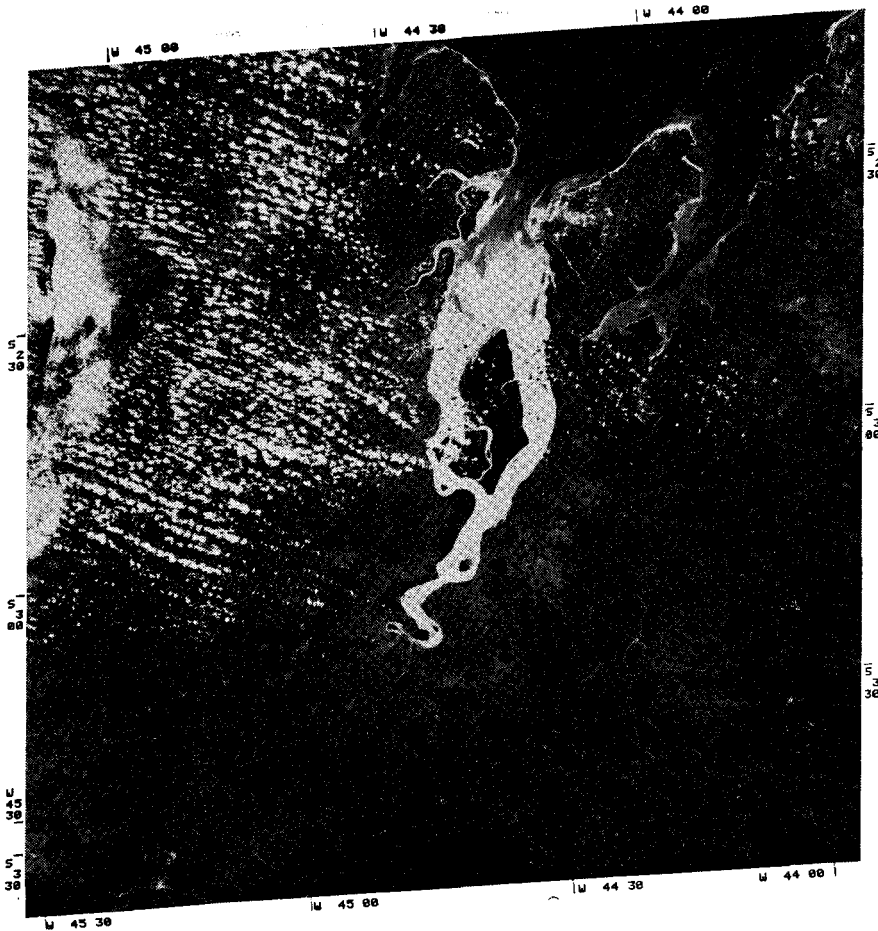
31JUL75 ORB 192 PT 14 C: S02-55/W044-33 MSS 4 SOL: EL45 AZ059 B 189 LC 02646 INPE/LANDSAT 275212-122733-4
 N: S02-54/W044-36 R04 =BRASIL= 11MA177 CENA 003

Examinando-se o canal 7, onde os aspectos estruturais são mais realçados, nota-se que existe certa homogeneidade do relevo: baixas altitudes e superfícies regulares. Entre os interflúvios, a sudoeste, aparecem áreas deprimidas, alagadas, em nível quase negro de cinza.

Para o estudo da qualidade da água, os canais 4 e 5 são os mais recomendados, já que permitem maior penetração da luz na água, favorecendo, assim, os estudos de sedimentos em suspensão e do próprio fundo. Analisando-se essas imagens observa-se grande variedade de níveis de cinza, o que permite detectar áreas de maior ou menor turbidez, conseqüência da mistura das águas fluviais e oceânicas. Os tons mais claros revelam maior quantidade de sedimentos em suspensão. Os mais escuros mostram a maior entrada das águas marinhas, principalmente nas baías de Cumã e São José. Na baía de São Marcos a penetração das águas oceânicas se faz menos intensamente pelo fato da maior descarga dos rios que nela desagüam, dificultando a penetração das águas salga-

das. Em locais, na baía de São Marcos e na embocadura do Mearim, verifica-se, no canal 7, variações dos níveis de cinza. Os níveis mais claros devem corresponder a bancos aflorantes, muito umedecidos, ou águas muito densas carregadas de substâncias minerais em suspensão.

A análise dos padrões tonais e texturais nos canais 5 e 7, e sua comparação, revela vários tipos de cobertura vegetal permitindo, ainda, detectar se a mesma é predominantemente arbórea, arbustiva ou herbácea.

Ao longo de algumas reentrâncias no litoral, no extremo norte da ilha de São Luís, nas bordas das baías de São José e São Marcos, na ilha dos Carangueijos e na série de ilhas que formam a baía de Tubarão, o nível de cinza se apresenta muito escuro no canal 5 e bem mais claro no canal 7, com uma textura pouco rugosa e bastante uniforme. Esse nível de cinza deve corresponder à cobertura vegetal bastante compacta entrecortada por superfícies livres de água, já que no canal 7 sua resposta espectral não corresponde exatamente ao inverso no canal 5. Antes da baía de São Marcos, ao longo das margens da embocadura do Mearim, e estendendo-se para montante, outro nível de cinza, mais escuro no

canal 7 e mais claro no canal 5, num comportamento diferente daquele das reentrâncias, parece indicar vegetação mais aberta de tipo herbáceo, em solos úmidos. Estas situações retratam os manguezais e os campos, respectivamente.

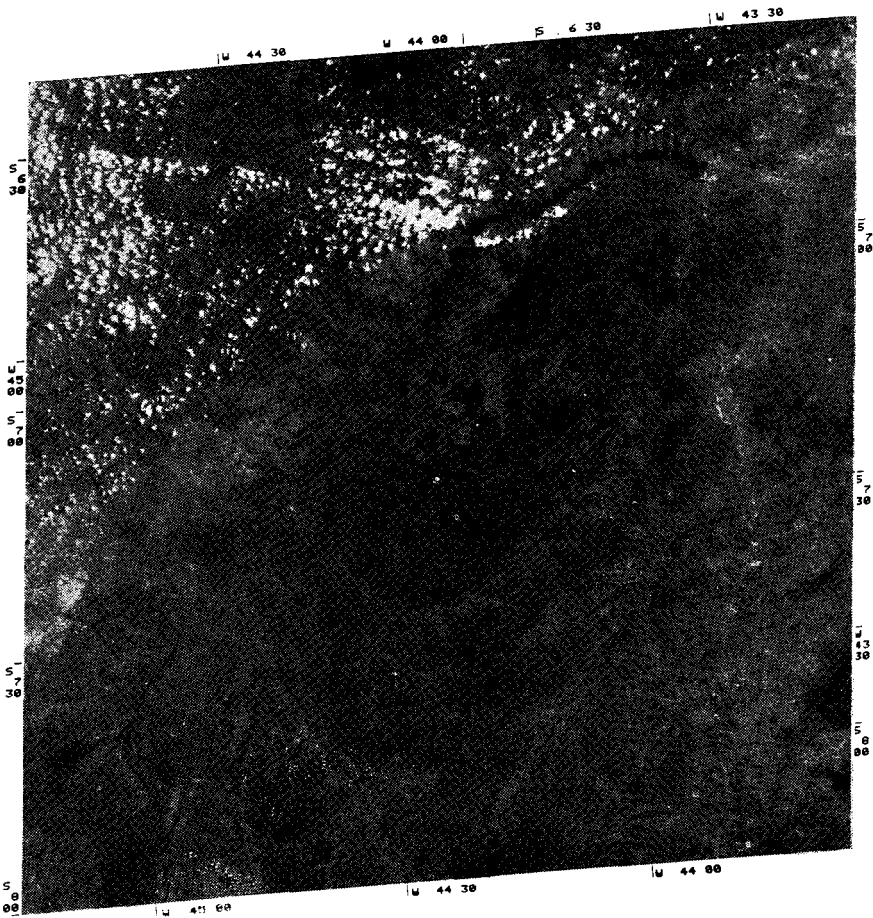
A análise dos dois conjuntos temporais de imagens nos canais 5 e 7 mostra um relevo de formas tabulares, muito dissecado pelo rio Parnaíba e seus afluentes, sendo o vale do Parnaíba encaixado, enquanto o Gurguéia apresenta vale de fundo chato.

O canal 7, normalmente, é o que permite melhor realce dos aspectos morfológicos e estruturais. Mas na passagem de 1 de outubro é no canal 5 que eles estão mais salientados. Ele permite delimitar, com precisão, as bordas dos chapadões divisores de água, em função dos contrastes entre os níveis de cinza: mais escuro ao longo dos cursos de água indicando vegetação mais fechada (as matas ciliares); bem claro nas rampas suaves dos vales, revelando solos expostos pela presença de vegetação bastante aberta e baixa e, em alguns locais, o cinza se aproxima muito do branco, indicando solo mais desnudo.

O nível de cinza intermediário, sobre os chapadões, denota outro tipo de cobertura vegetal. Os níveis de cinza claro ao longo dos vales do Parnaíba e Gurguéia retratam intensa ação antrópica. É importante assinalar uma linha bem escura acompanhando, em largos

Da comparação dos canais 5 e 7, nos dois pares de imagens, verifica-se que os níveis de cinza dos chapadões se aproximam, embora seja um pouco mais escuro no canal 5. Esse pouco contraste revela cobertura vegetal bem mais aberta e baixa que a vegetação florestal densa; provavelmente trata-se de cerrado. Caso contrário, o canal 5 apresentaria um nível de cinza bem escuro e o 7 um cinza tendendo para o branco. O contraste tonal é muito baixo.

As imagens, nos dois períodos, apresentam, no canal 7, manchas bem escuras, dispostas sobre as altas superfícies, que indicam áreas de queimada. Pelo fato de o cinza absorver muito o infravermelho (canal 7) e bem menos no 5, elas se apresentam em nível de cinza muito escuro, quase negro no canal 7 e em nível de cinza menos contrastante no 5. No entanto, no canal 7 a resposta de uma área que sofreu a ação do fogo é diferente após a queimada e após as chuvas, ou seja: muito escura e mais clara. As pequenas variações de níveis de cinza dessas manchas podem corresponder ao efeito das primeiras chuvas. Comparando-se as imagens (canal 7) de 1.º de outubro e 15 de junho, verifica-se a quase ausência dessas manchas, na última — período seco — mostrando que está em início a época das queimadas. Nesta, pode-se perceber, ainda, o registro de fumaça, na parte inferior da imagem, entre o Gurguéia e o Uruçuí.

Observando-se as imagens no canal 5, de 1.º de outubro (pontos 17 e 18), verifica-se pelo nível escuro de cinza de alguns cursos de água e da represa de Boa Esperança, que os efeitos decorrentes da retirada da vegetação ainda não se fizeram sentir na área. Caso contrário, no canal 5 o nível de cinza estaria bem mais claro, já que esse canal evidencia processo de assoreamento.

O Gurguéia aparece em nível de cinza bem claro nos dois canais. Em certos pontos ao longo do vale a ocorrência de pequenas manchas em nível de cinza bem escuro, quase negro, revela maior quantidade de água. As manchas claras, áreas de cultura em pequenas propriedades, e as mais brancas e brilhantes, pequenos núcleos urbanos. Comparando-se as imagens (canal 7) do período seco e do início das chuvas, pode-se ver que no período seco a delimitação do vale está mais nítida, já que existe maior contraste entre os níveis de cinza. Os pequenos corpos de água ao longo do vale estão também, mais realçados. No canal 5, na estação seca, as áreas de cultura, pequenos núcleos urbanos e estradas são melhor observados.
