A erosão nos solos arenosos da região sudoeste do Rio Grande do Sul

1 — APRESENTAÇÃO

2 — USO DA TERRA NA REGIÃO SUDOESTE DO RIO GRANDE DO SUL — PROBLEMAS DE EROSÃO

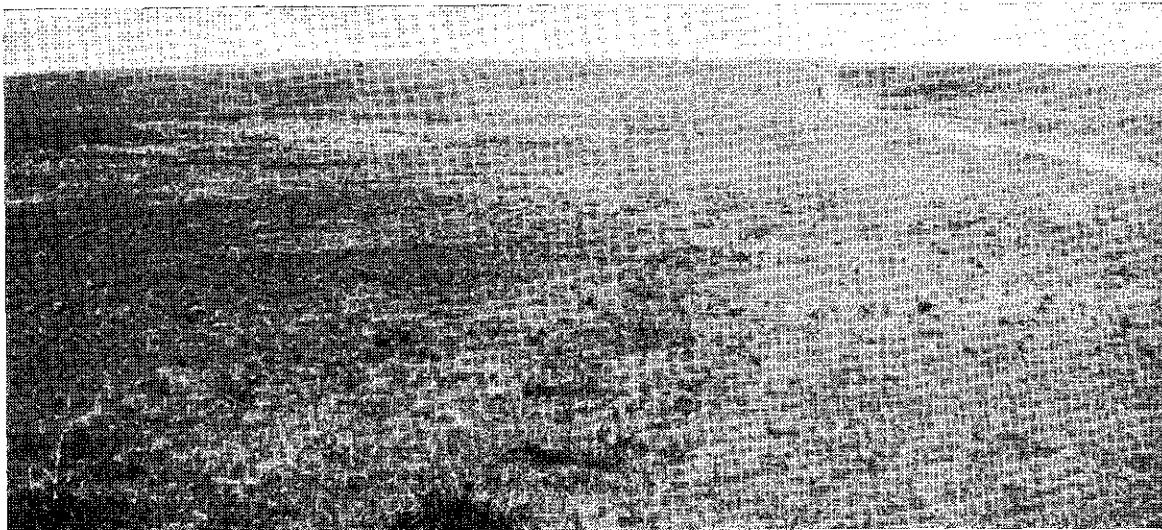
Foto 1 — Quando modelado em sedimentos moles da Formação Botucatu (arenito friável), o relevo da Campanha Gaúcha apresenta suaves ondulações alongadas — as coxilhas, “cujos cimos situam-se em cotas mais ou menos iguais, testemunhos da antiga superfície de aplainamento neógena (Terciário superior), que foi dissecada devido a processos erosivos que atuaram no decorrer do Quaternário”. (Alfredo J. P. Domingues et alii). Município de Alegrete.

Sua porção oeste-sudoeste assemelha-se a uma vasta planície, mas na realidade pode ser considerada um baixo planalto (200 a 300 metros), formado por derrames basálticos (*trapp*), cujas bordas apresentam escarpas (*cuestas*) de pequena altura²; esta “vasta planície”, suavemente ondulada, corresponderia à superfície mais baixa do Planalto Meridional (Fotos 1 e 2).

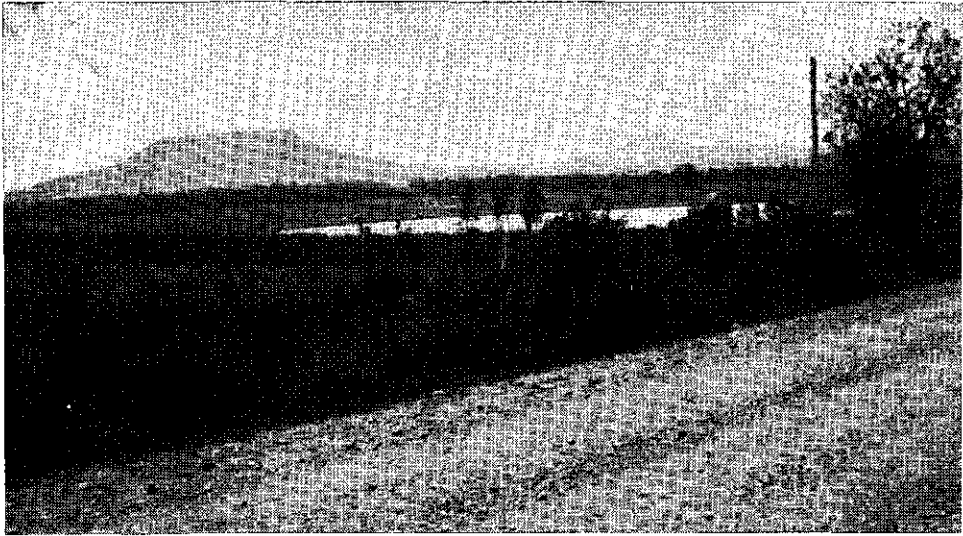
Foto 3 — Relevo estrutural (testemunhos areníticos) no vale do rio Jaguari, afluente do Ibicuí. À esquerda o cerro do Loreto (336 m) e à direita o cerro Agudo (299 m), vistos da rodovia RS-3 (Município de São Vicente do Sul).

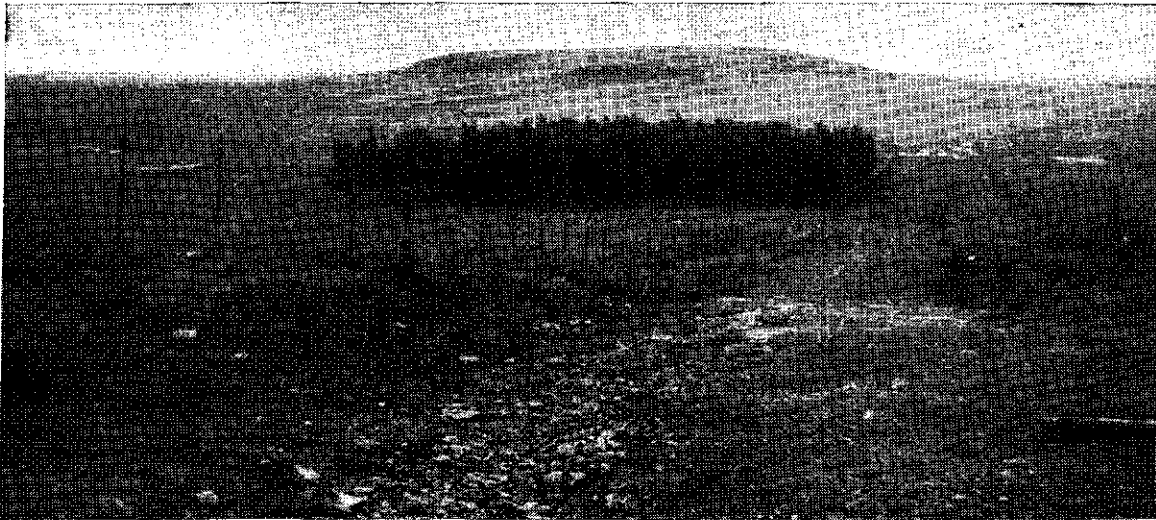
Foto 4 — Relevo estrutural (cerro basáltico) em meio aos "campos finos" do divisor Cati-Areal (Município de Quaraí). Fragmentos de basalto no leito da estrada vicinal (corredor de gado) que leva à Estância e Cabana do Caty).

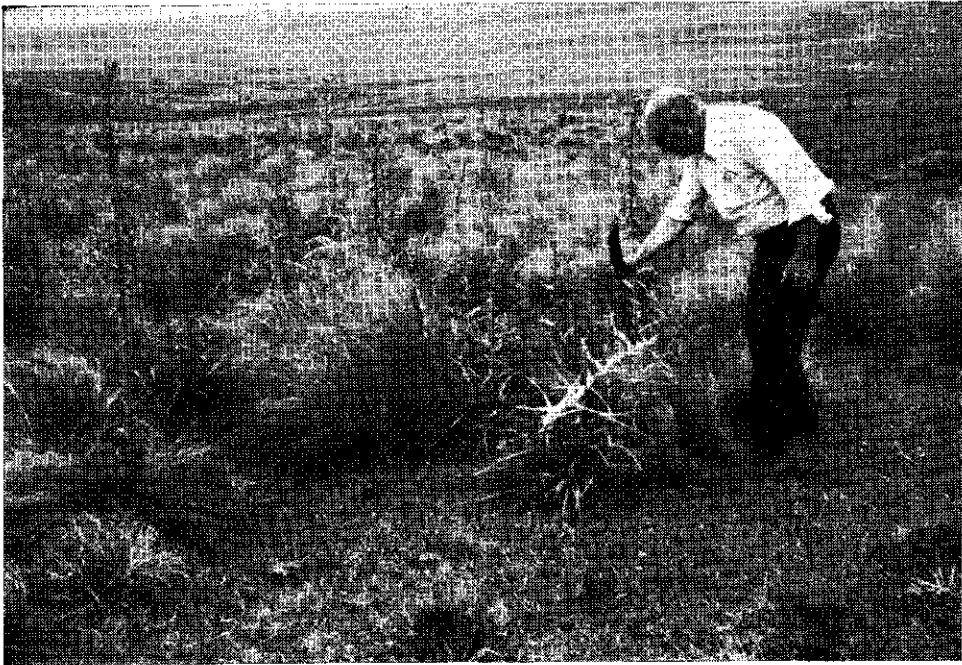
Foto 9 — O caraguatá (*Erigium* sp) é uma bromeliácea invasora das pastagens sulinas. Quando em associações mais densas chegam a reduzir a área útil dos pastos, uma vez que os seus agressivos espinhos impedem que as reses pastem nos trechos mais infestados. Foto tomada em pasto crescendo em solo oriundo da decomposição do basalto, próximo a um dos areais do Cati. Município de Quaraí.

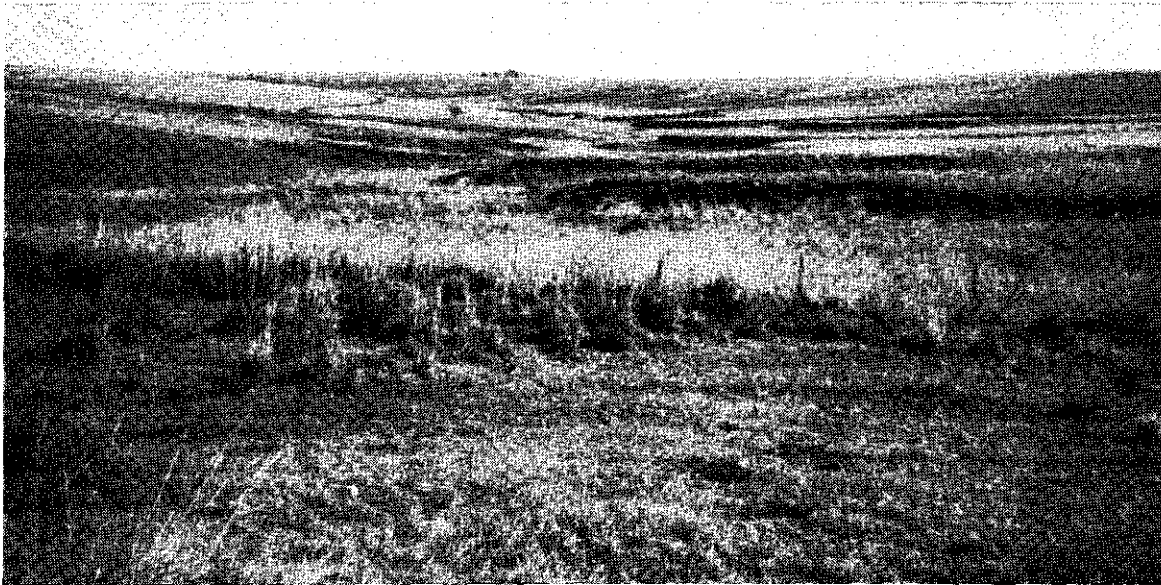
Foto 10 — Cultivo de trigo em curvas de nível e em solo de pastagem pobre sobre derrame basáltico ("campos ovelheiros"), onde se nota manifestação de erosão, no Município de Alegrete. Foto tomada da rodovia estadual RS-55 e a 13 km da cidade de Alegrete.

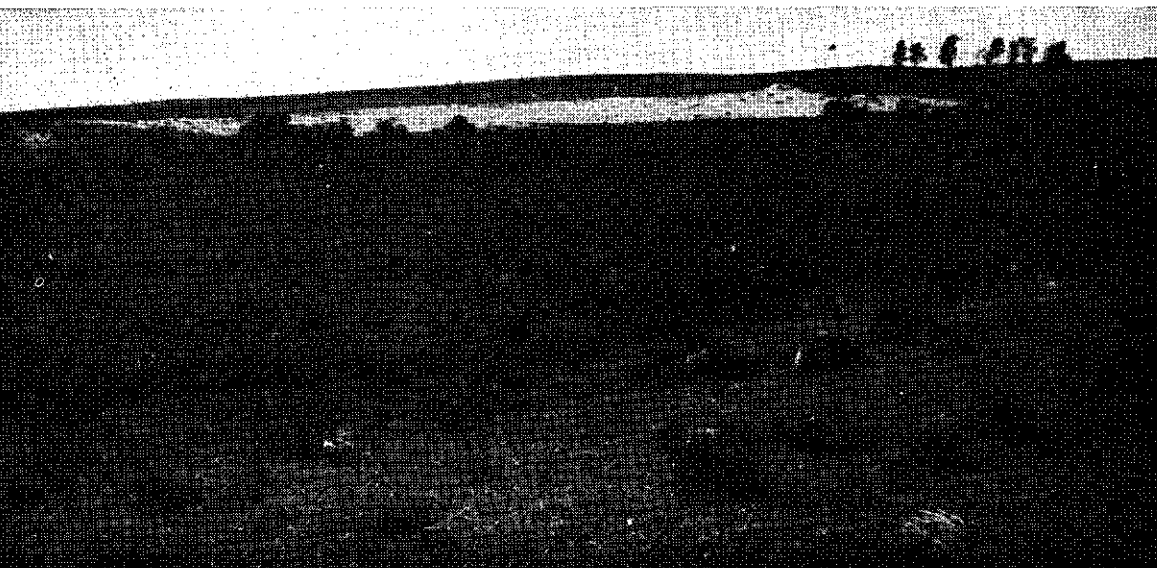
Foto 12 — Vista do areal próximo à rodovia estadual RS-55 e a 15 km da cidade de Alegrete. Esta "mancha de areia" está no contato do arenito friável da Formação Botucatu, no qual ela se desenvolve, com o derrame de basalto que se estende por mais da metade do Município. Pequenos fragmentos de basalto podem ser vistos no pasto ralo do primeiro plano da fotografia.

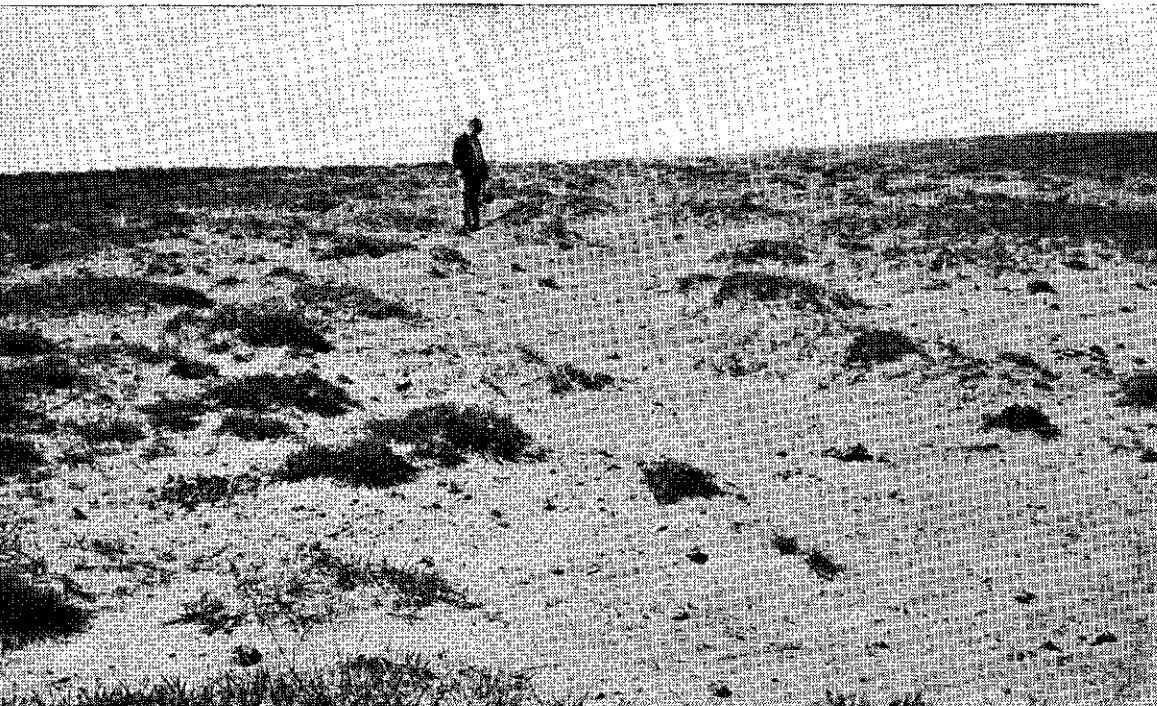
Estas pequenas exposições (Fotos 13 e 14) podem ser consideradas bons exemplos de como a erosão dos solos extremamente arenosos dos campos de criação do sudoeste do Rio Grande do Sul podem ter origem no excessivo pisoteio do gado (conseqüente do superpastoreio) combinado com a erosão pluvial.

Foto 14 — Ravinamento raso produzido pelo escoamento concentrado das águas das chuvas sobre o solo extremamente arenoso, oriundo do arenito friável da Formação Botucatu e exposto pelo pisoteio do gado.

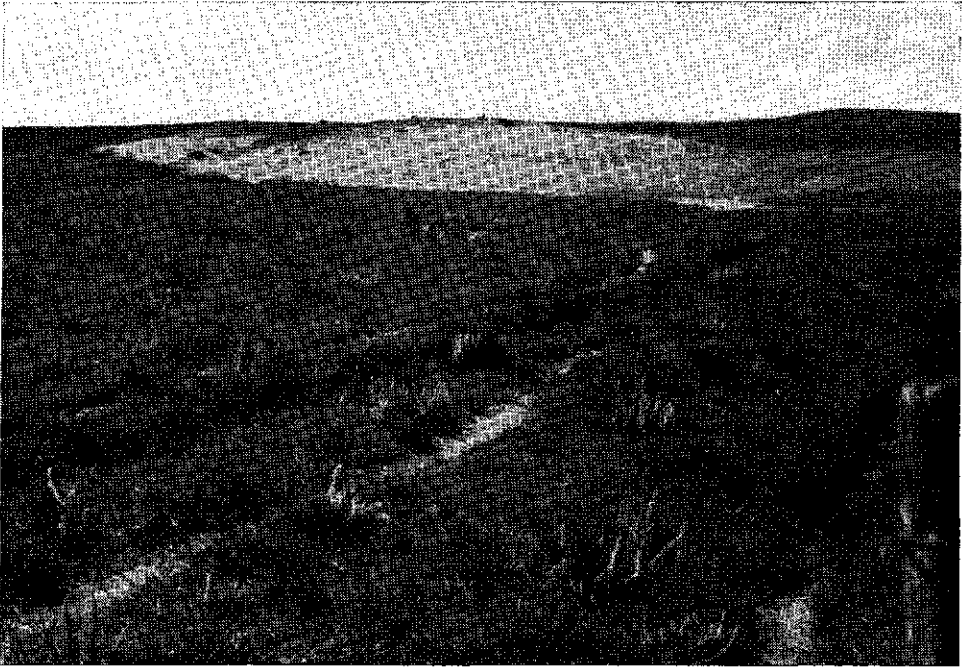
Trata-se de uma exposição de areia de grandes proporções, de um areal bem evoluído e em franco progresso, não tendo sido ainda tomada nenhuma providência para deter o seu desenvolvimento (Foto 20).

Foto 20 — Vista parcial do areal "Passo Novo". A mancha que aparece à direita e ao alto da fotografia corresponde ao solo revolvido de um campo recém-arado.

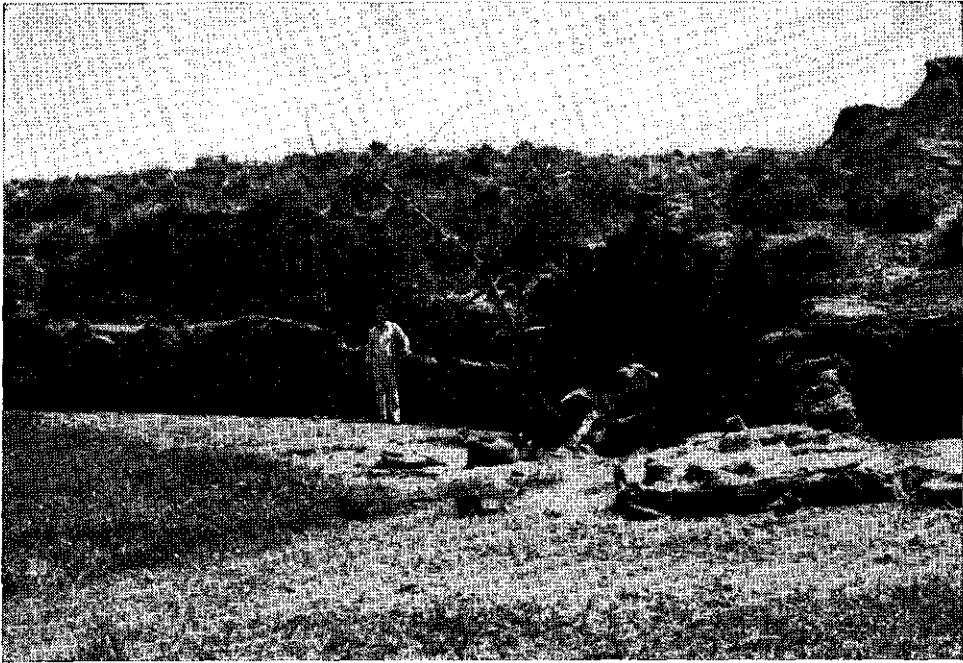
Foto 23 — Escarpa “morta” (sem atividade erosiva atual) da antiga ravina próxima ao areal “Passo Novo” e produzida no arenito friável da Formação Botucatu. O fundo desta escavação natural pouco profunda só não está inteiramente ocupado por gramíneas (entre as quais predomina o capim-forquilha (*Paspalum notatum*) devido ao constante pisoteio do gado. Notem-se as áreas despidas de vegetação, onde o solo de areia solta está revolvido pela passagem frequente dos animais.

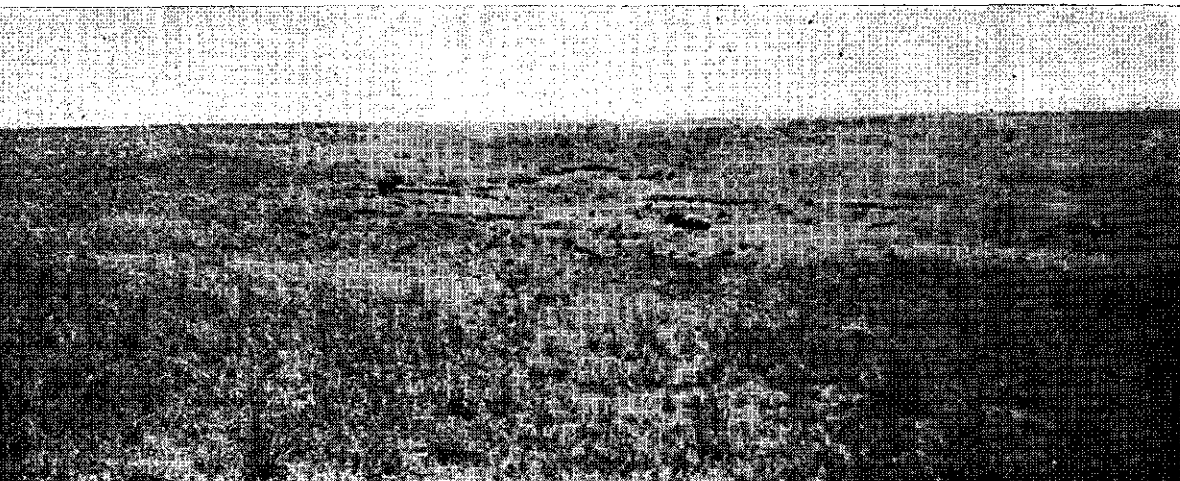
Foto 27 — Erosão zoógena em solo arenoso, causada pelo pisoteio do pasto pelas ovelhas, nos lugares onde estes animais deitam-se para descansar. Na fotografia podem ser vistas algumas ovelhas deitadas junto às bordas da área erodida, cujo centro, não mais freqüentado pelos animais, vai sendo ocupado pela vegetação.

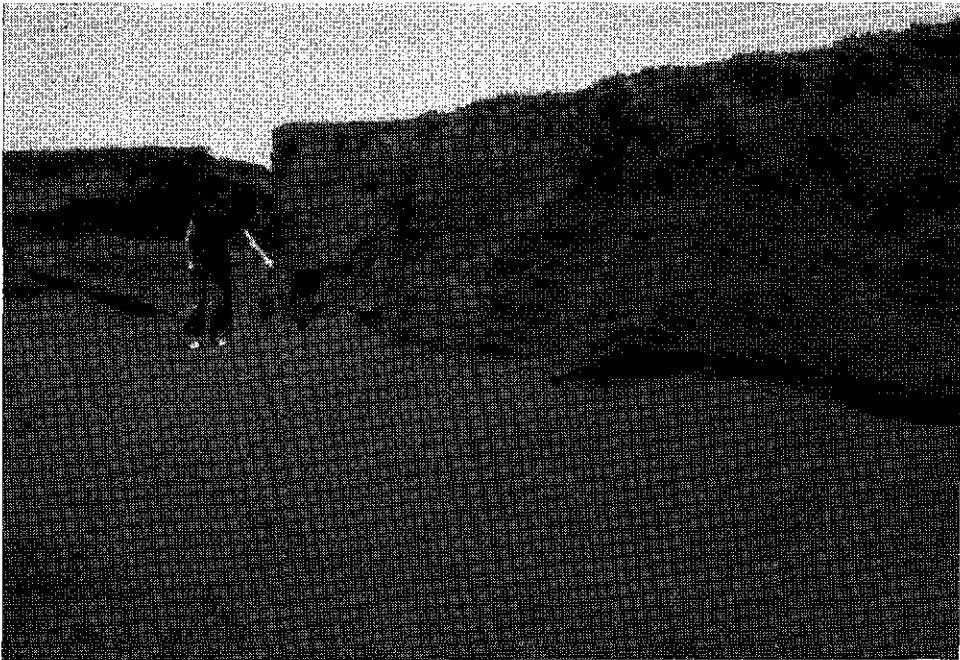
Foto 30 — A baixa escarpa (2,5 m) da ravina do areal mais próximo à sede da Fazenda São João mostra a estratificação cruzada própria dos depósitos arenosos de origem eólica, no caso os que formaram o arenito friável da Formação Botucatu. Notem-se sinais da ação do vento na areia que entulha o fundo da ravina e a presença de indivíduos pioneiros da graminea do gênero *Paspalum* (capim-forquilha), fixadora natural das areias soltas encontradas junto a alguns areais da Campanha Gaúcha.

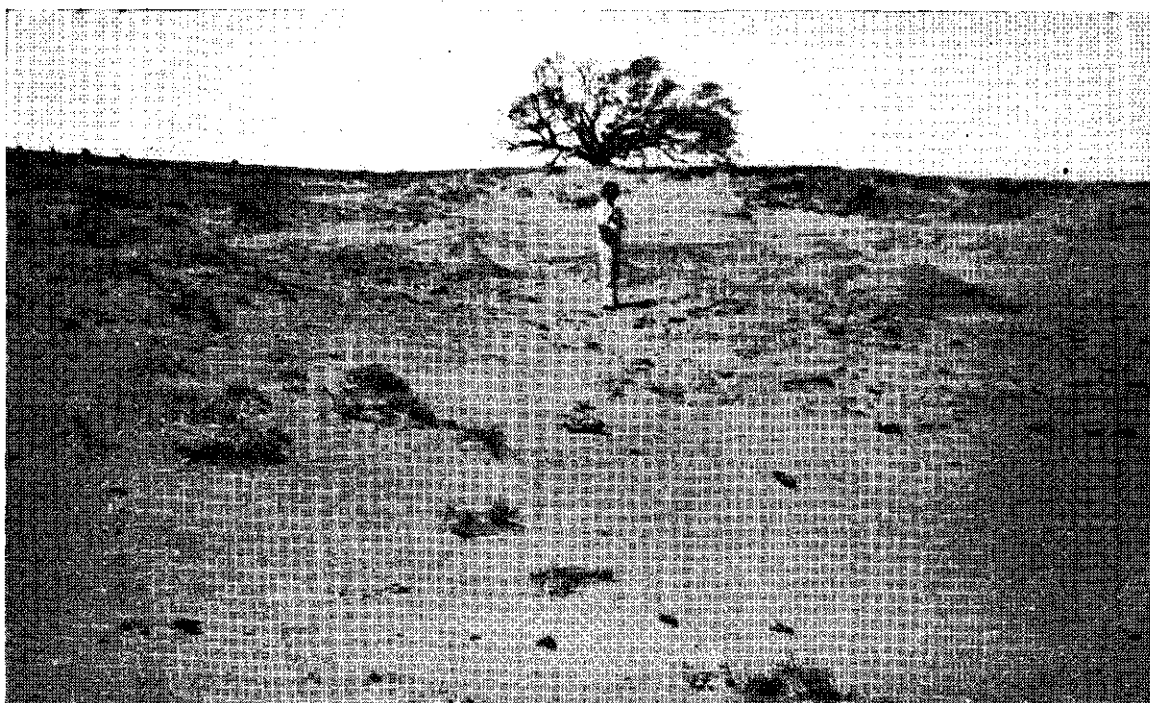
Foto 31 — Outra vista do areal mais próximo da sede da Fazenda São João. À esquerda e ao alto da foto vê-se uma pequena e antiga escarpa do areal e antes dela uma área do mesmo já quase inteiramente ocupada pelo capim-forquilha (*Paspalum notatum*).

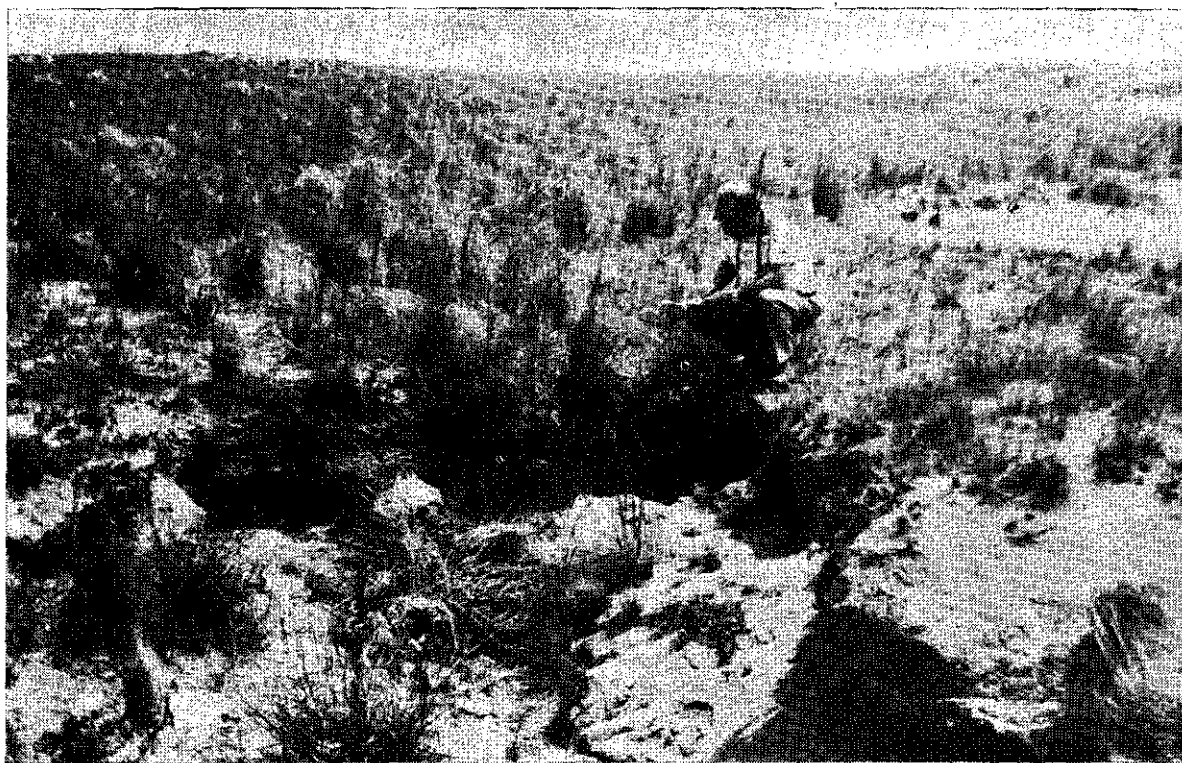
Foto 33 — Frente de ataque da erosão pluvial produzida no solo arenoso pela erosão remontante torrencial e surgida a partir de uma valeta localizada junto à rodovia.

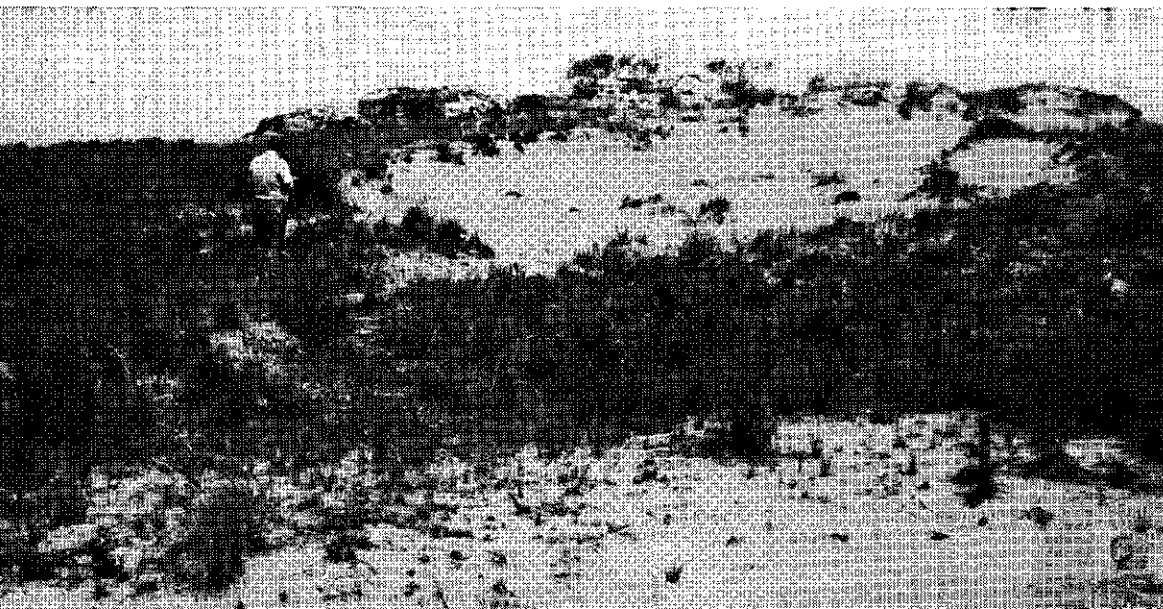
Foto 34 — Encosta do areal vista da rodovia RS-3. A completa destruição da vegetação campestre, já muito degradada pela erosão laminar e pelo pisotêio do gado, estenderá, por certo, o areal até a rodovia.

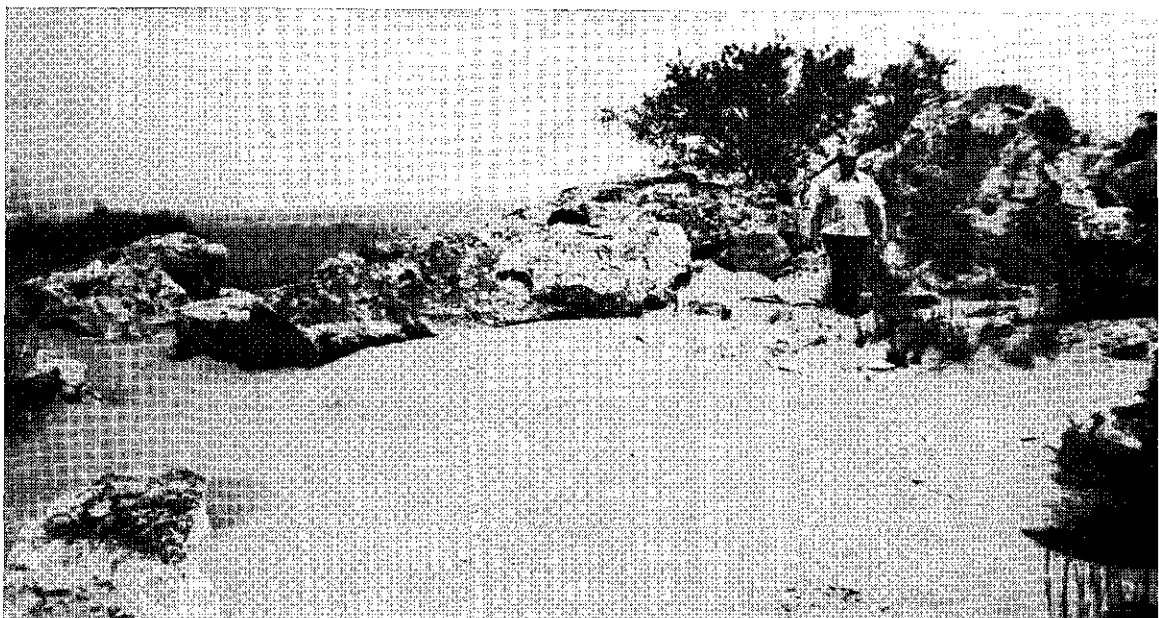
Foto 35 — Topo do areal juncado de blocos dismantelados e muito atacados pelo intemperismo. Notem-se os inúmeros vacúolos que caracterizam esta rocha parametamórfica, identificada como sendo o arenito intertrápico da Formação Botucatu.

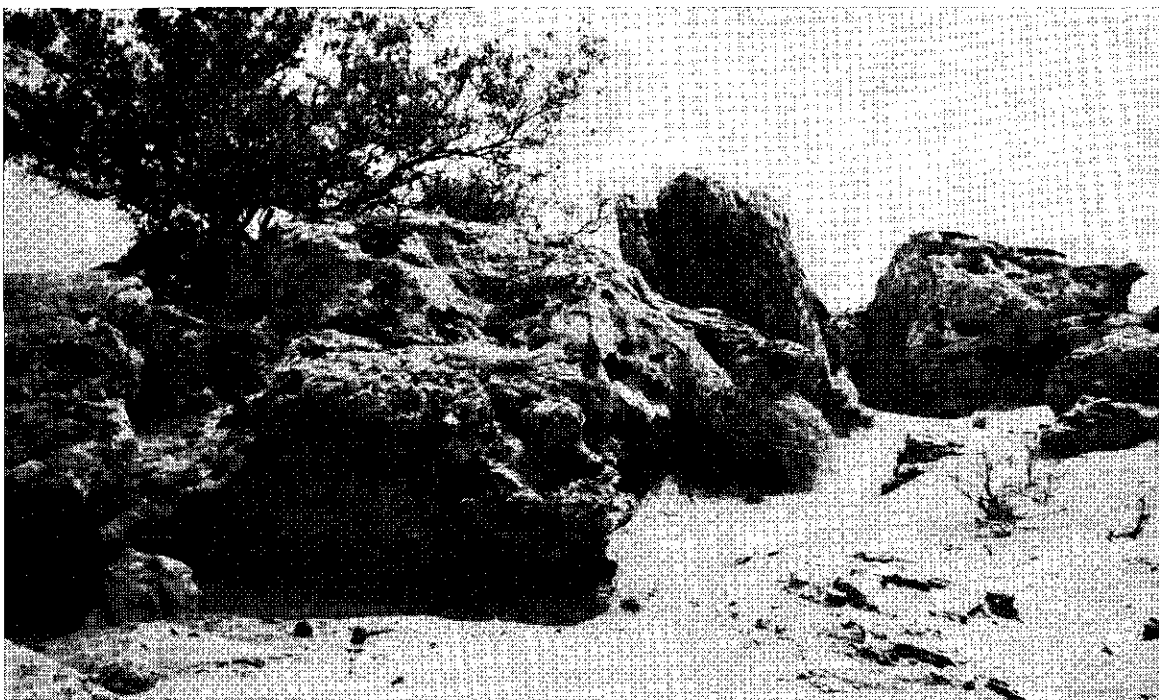
Foto 36 — Topo do areal, com grandes blocos de rocha parametamórfica vacuolar. Ao fundo dois blocos resultantes da separação, por gravidade e a partir de uma diáclase, cuja face plana e bem preservada é vista no bloco da direita.

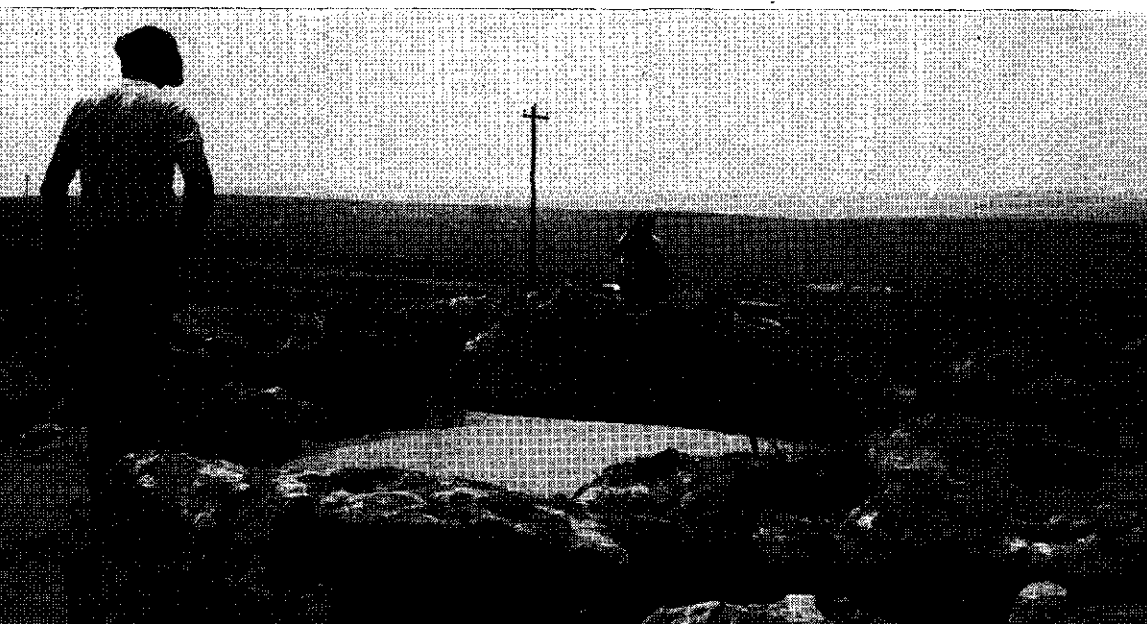
Foto 37 — Grandes vacúolos podem ser vistos nos blocos de rocha parametamórfica dismantelada, sobre o topo do areal. O bloco ao centro mostra uma face bem conservada de uma diáclase. Ao pé da encosta vê-se a rodovia RS-3, além da qual pode-se ver uma pequena exposição de areia.

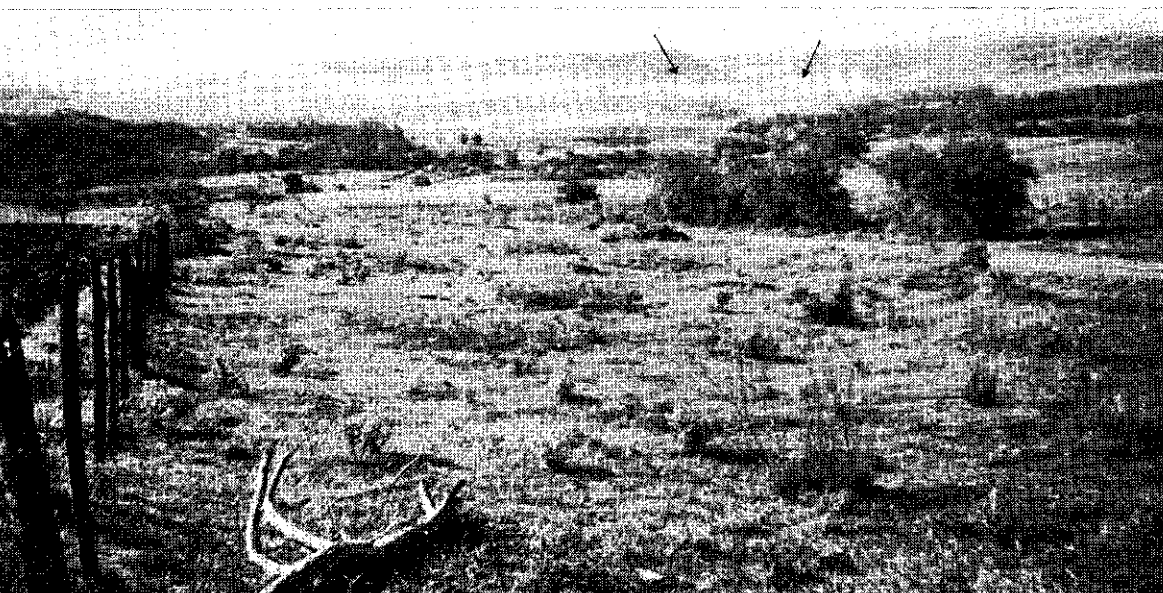
A estrada municipal EM-4, que liga a rodovia estadual RS-3 ao povoado de Kramer, do Município de São Francisco de Assis, corta um trecho da vertente norte do vale do arroio Miracatu⁹, afluente do rio Ibicuí (Figs. n.º 3 e n.º 4), onde há processos erosivos que expõem um solo francamente arenoso (areia quase pura) oriundo do arenito friável da Formação Botucatu. Esta exposição de areia apresenta uma característica por nós até então não observada (Foto 39).

Foto 39 — Vale do arroio Miracatu, afluente pela margem direita do rio Ibicuí. Ao fundo, na encosta logo abaixo da escarpa (ou talude) coberta de mata, e quase ao centro da fotografia, podem ser vistos dois areais (setas) à esquerda, uma grande área de pasto (campo sujo) com visíveis sinais de erosão e atravessada pela estrada municipal EM-4, que sobe a encosta em direção ao povoado de Kramer, situado sobre o planalto. A foto 40 mostra detalhes da erosão no solo extremamente arenoso daquela área.

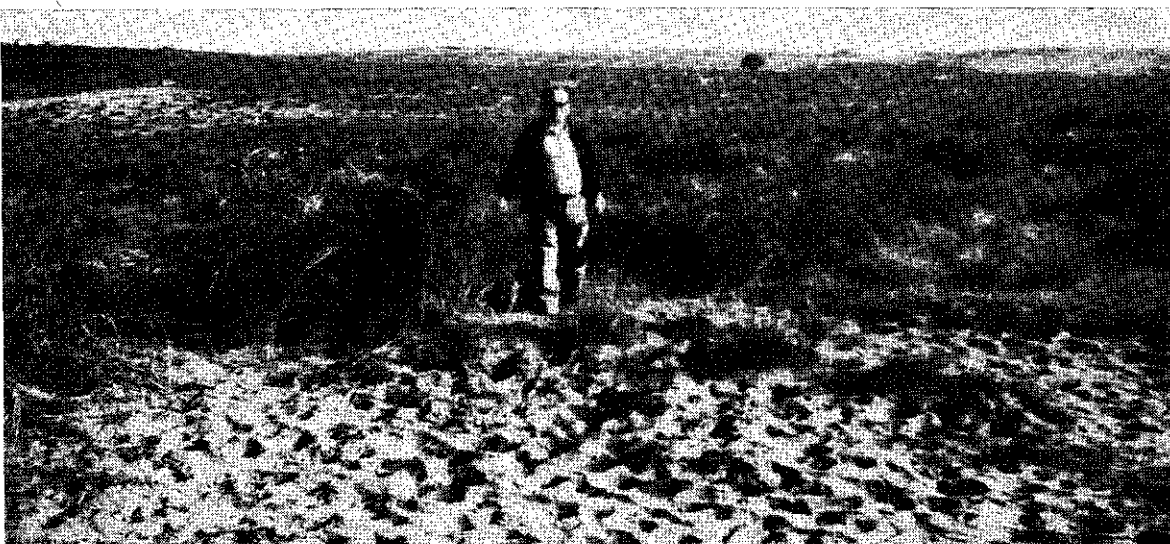
Foto 40 — Exposição de solo arenoso (provavelmente oriundo do arenito friável da Formação Botucatu) na encosta norte do vale do arroio Miracatu e à margem da estrada municipal EM-4. Trata-se de um “areal” em seu estágio inicial de formação, em consequência da ação combinada do pisoteio do gado com a erosão pluvial. A ocorrência de tufos da palmeirinha “acaule” (caule subterrâneo) butiá-do-campo (*Cocos eriospatha*) impedirá que esta área erodida venha a ser totalmente desprovida de vegetação, mas não evitará que ela se transforme num vasto areal se medidas conservacionistas não forem tomadas com a requerida urgência.

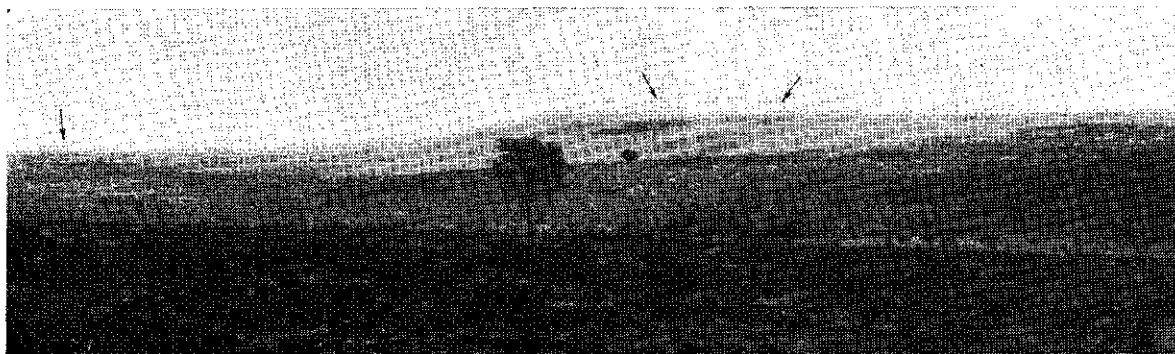
Foto 41 — Vale do arroio Miracatu. Os rolos de fumaça vistos ao longe assinalam os pontos (setas) onde o pasto está sendo queimado. Juntamente com o superpastoreio, a queima das pastagens nativas, praticada uma ou duas vezes por ano (de agosto a novembro), é outro fator que concorre para a degradação progressiva dos solos arenosos na região.

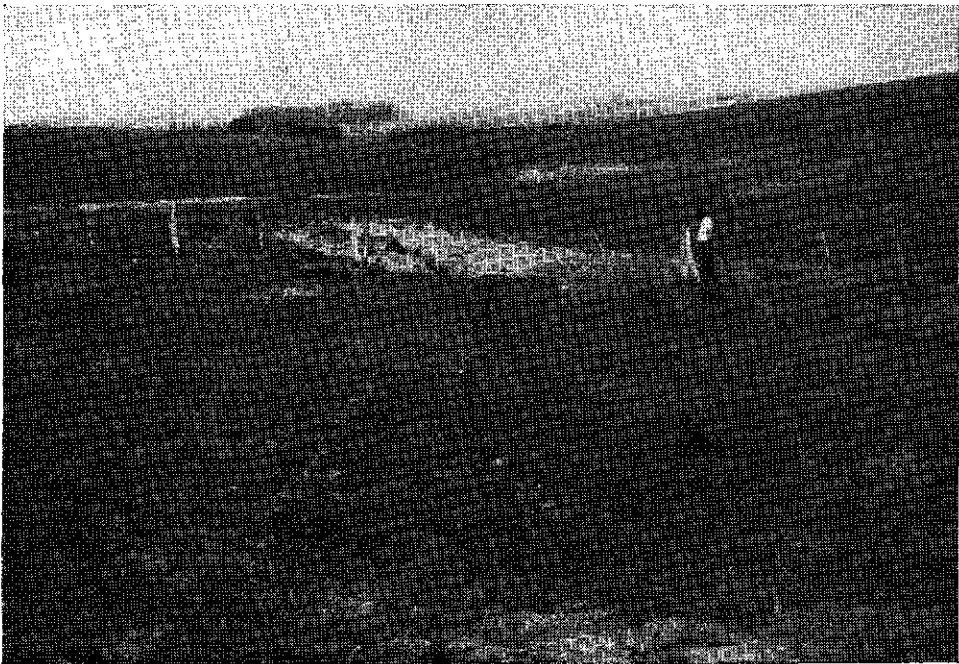
Foto 44 — Vista parcial das exposições de solo arenoso, observadas entre os rios Ibicuí e Jaguari (baixo curso), no Município de São Vicente do Sul. No primeiro plano pequenas áreas de solo exposto pelo pisoteio do gado,

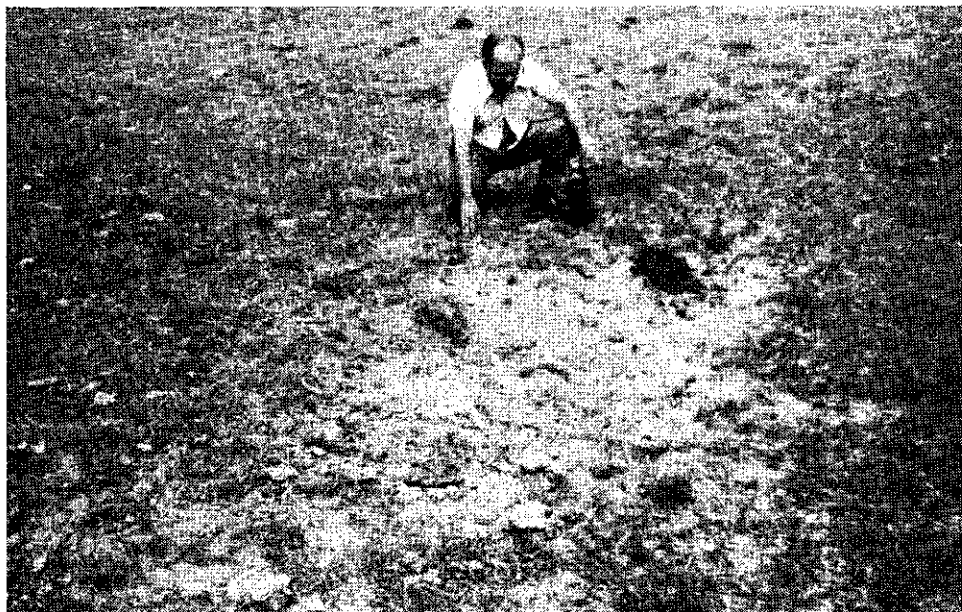
Foto 45 — Uma das “camas” de gado mostradas nas fotos 43 e 44. Este tipo de erosão zoógena seria, provavelmente, ponto de partida do processo erosivo do qual resultaram os areais que ocorrem na área em tela.

Essas “camas-de-areia” (Fotos 43 e 45) feitas pelas reses no pasto degradado poderiam ser a origem das “manchas de areia” em apreço, pois possivelmente seriam ponto de partida do processo erosivo que lhes deu causa.

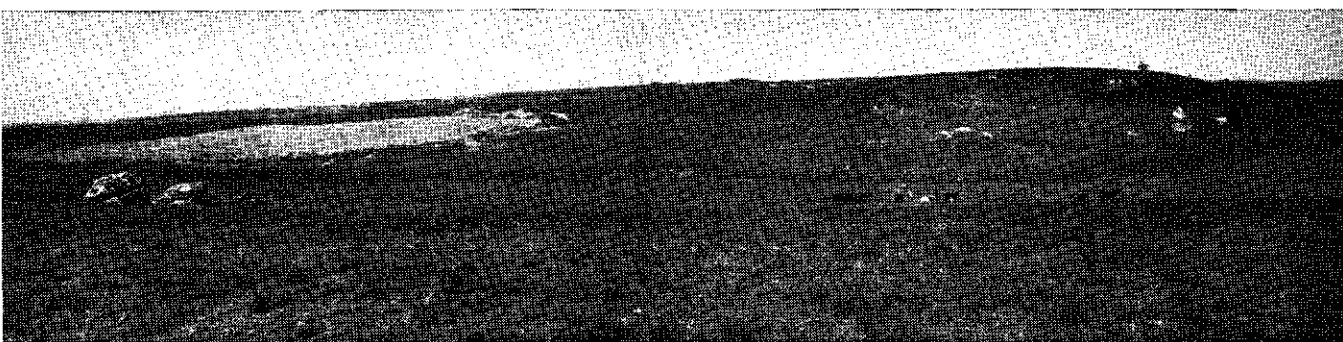
Com cerca de 150 metros em seu eixo maior, este areal foi o único, entre os nove que tivemos a oportunidade de visitar, em que estavam sendo postas em prática medidas conservacionistas.

Foto 46 — Foto panorâmica do areal da Fazenda Valdemar Rodrigues visto do alto de um cerro arenítico de 214 metros, do qual é separado pela cabeceira de uma sanga da bacia do arroio Saicã, afluente do rio Santa Maria. A direita, outro cerro de arenito com altitude equivalente.

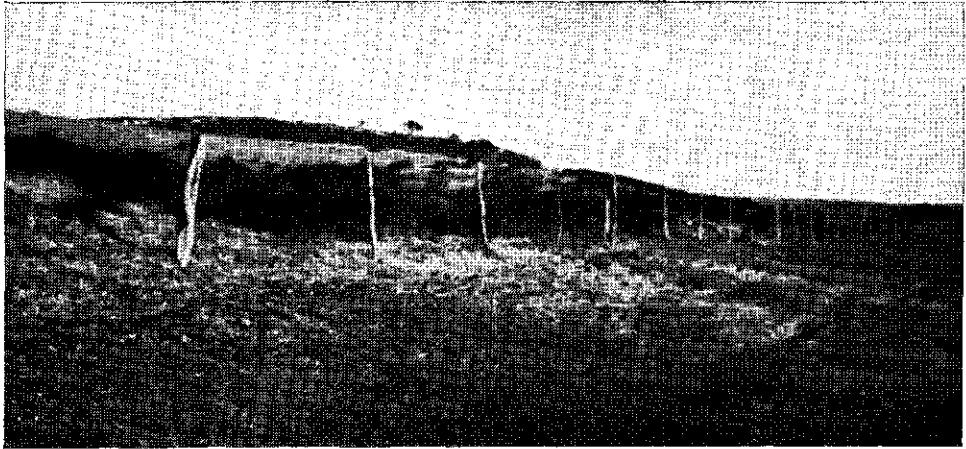
Foto 51 — Capim-chorão (*Eragrostis curvula*) plantado com a finalidade de impedir o deslocamento da areia pelo vento. A cerca foi colocada para defender as mudas do pisoteio do gado.

Realmente, o proprietário da fazenda plantou em sua periferia mudas de capim-chorão (*Eragrostis curvula*) com o objetivo de fixar as areias que se deslocam pela ação do vento (Foto 50), além de o haver cercado em toda a volta, a fim de impedir que o pisoteio do gado venha a prejudicar o crescimento do capim plantado recentemente (Foto 51).

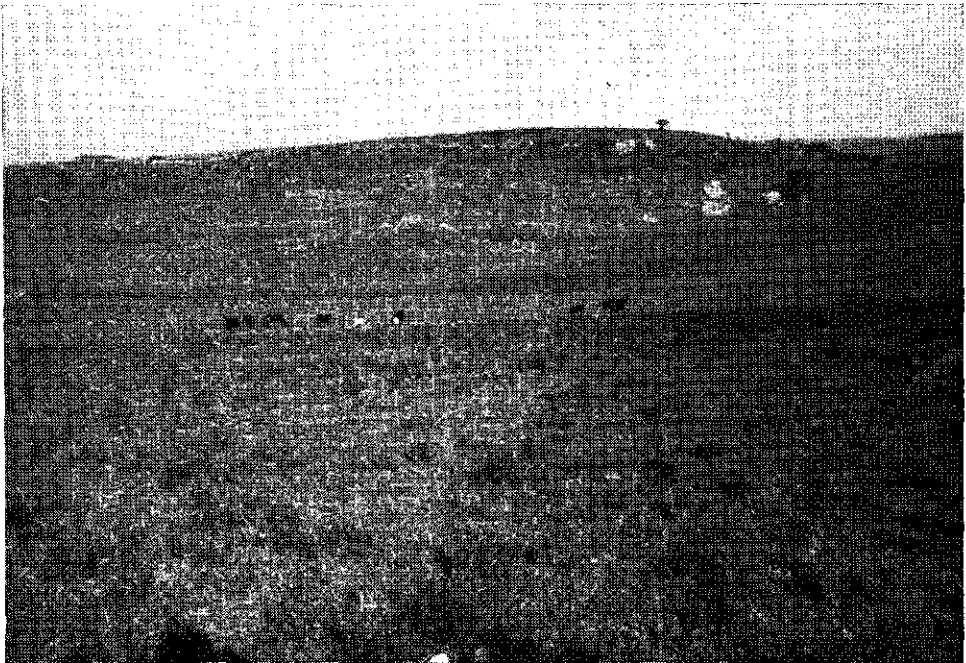
Foto 52 — Cerro próximo ao areal de Valdemar Rodrigues, cujo topo é preservado por rocha arenítica que forma uma pequena cornija. A encosta deste cerro apresenta visíveis exposições do solo arenoso, resultante do pisoteio do gado e da erosão laminar; tais exposições podem, também, ser vistas no pasto do primeiro plano da fotografia.

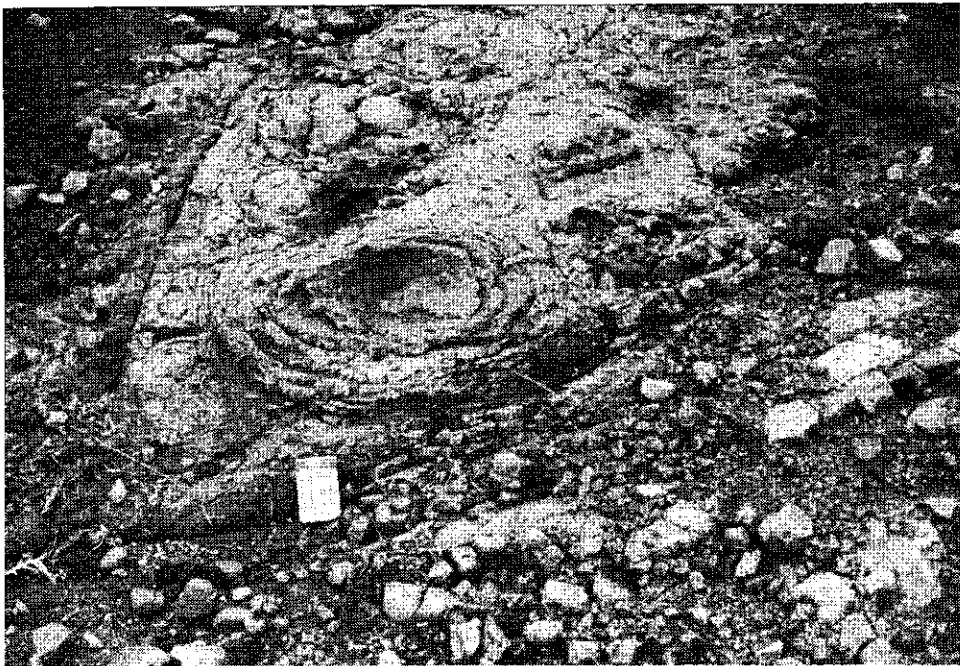
Foto 54 — Decomposição in situ do basalto próximo ao areal visitado no divisor Cati-Areal.

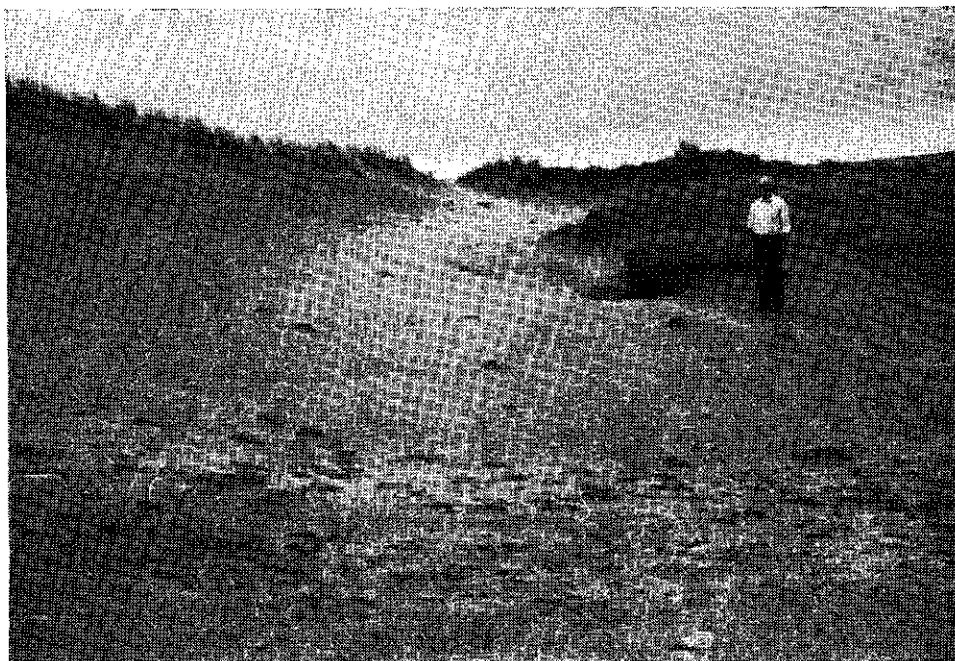
Foto 57 — Superfície do areal focalizado na foto 58, alisada pelo vento, cuja ação de transporte da areia é evidenciada pela depressão cavada pelo seu turbilhonamento ao pé de um testemunho da superfície primitiva do solo anteriormente coberto por pasto. Neste, como em outros areais observados, o processo erosivo foi desencadeado pelo pisoteio do gado e, com a entrada e saída das reses no areal, desbarranca as suas bordas, acelerando a erosão em sua periferia.

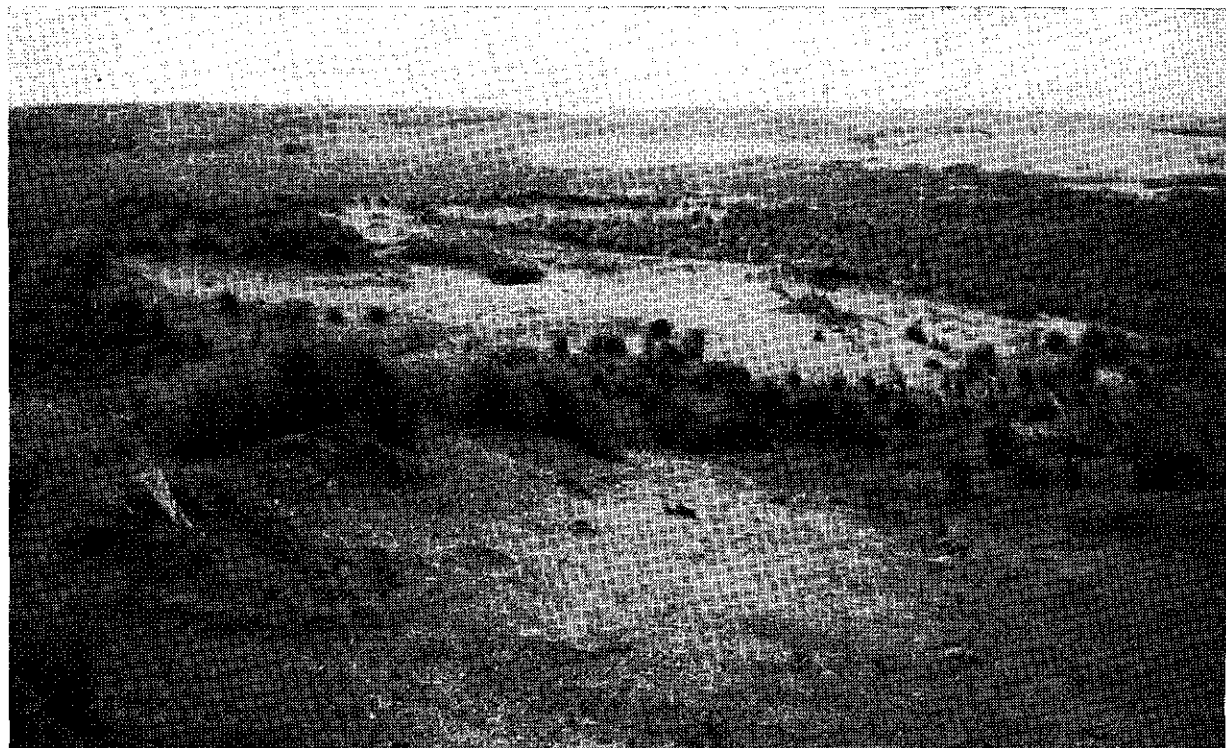
Fot 58 — Área em acelerado processo de erosão laminar na periferia sudoeste do grande conjunto (cerca de 300 hectares) de "manchas de areia" situado no divisor Cati-Areal. Ao fundo e à direita vê-se a extremidade norte da maior das manchas contínuas desses areais. A inclinação dos tufos de capim-barba-de-bode (*Aristida paviens*) indica a direção geral dos fortes ventos dominantes.

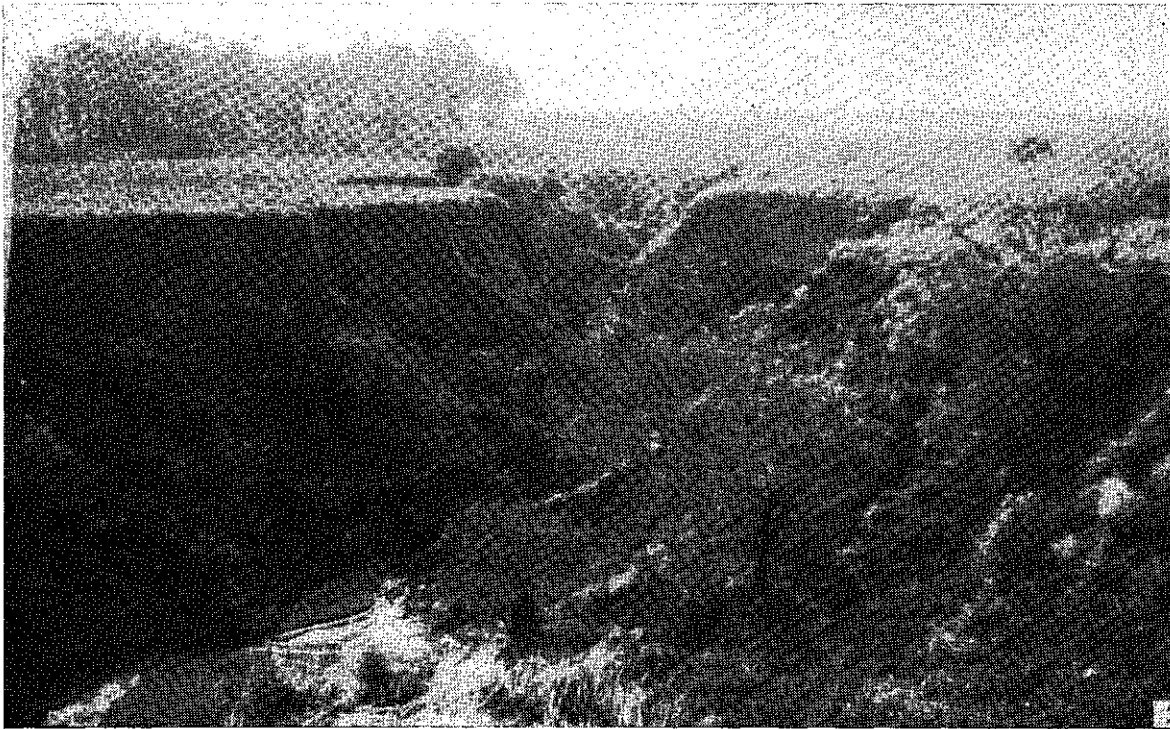
Foto 60 — A extensa, profunda e larga ravina de justante da voçoroca do Macaco Branco acha-se completamente tomada pela vegetação, não apresentando sinais de erosão recente.

Foto 61 — (ver legenda da foto 60).
