A erosão nos solos arenosos da região sudoeste do Rio Grande do Sul

1 — APRESENTAÇÃO

2 — USO DA TERRA NA REGIÃO SUDOESTE DO RIO GRANDE DO SUL — PROBLEMAS DE EROSÃO

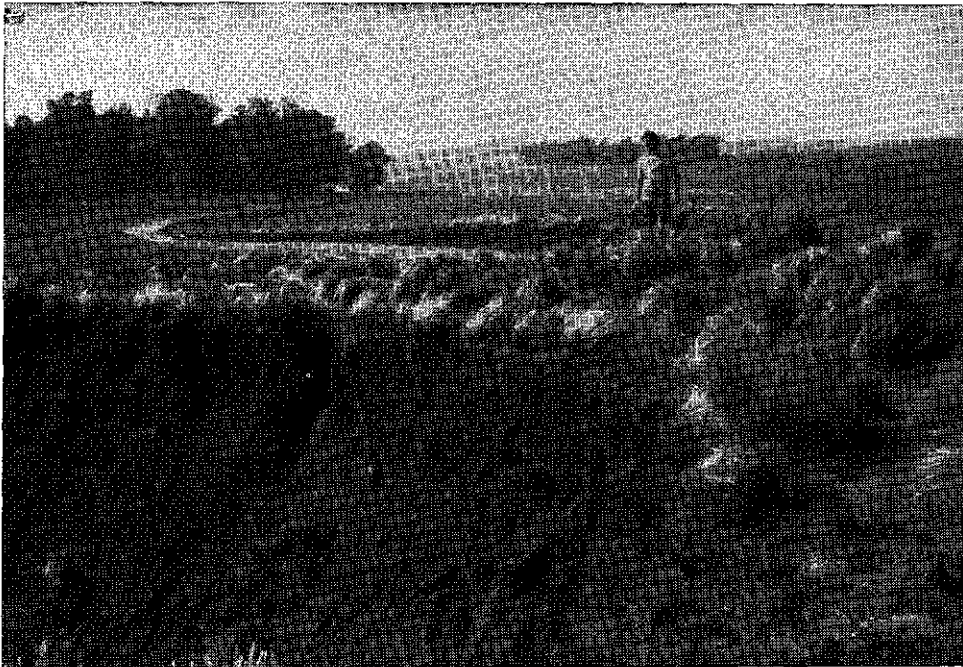
Esta voçoroca está em parte ativa e em parte estabilizada, o que é evidenciado pelo fato de suas antigas “frentes de erosão” já se encontrarem praticamente recobertas por vegetação arbórea, arbustiva e rasteira, que cresce em seu fundo e escarpas; por outro lado, cerca de dois terços da grande ravina, de quase meio quilômetro, que forma o “*canyon*” desta voçoroca, acha-se toda ela fixada pela vegetação, não revelando sinais de erosão recente (Fotos 59, 60, 61 e 62).

Foto 62 — Uma das frentes de erosão da voçoroca do Macaco Branco, atualmente inativa, encontra-se bem próxima (a menos de 10 metros) da estrada municipal que liga a cidade de Cacequi à vila de Umbu.

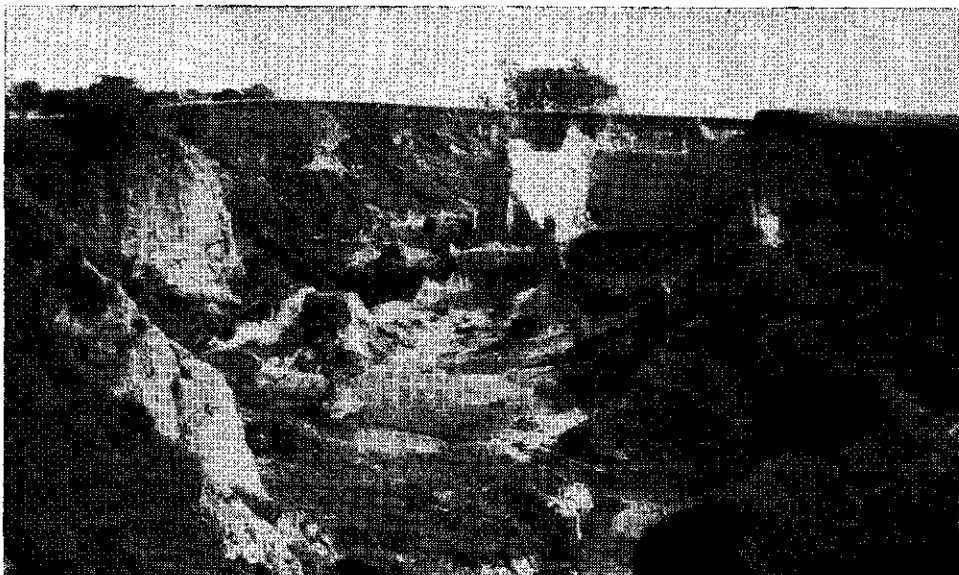
Foto 63 — (ver legenda da foto 64).

Talhada em arenito friável da Formação Botucatu, com escarpas de até 30 metros de altura, apresentando mais de 100 metros de largura em cada uma das suas três maiores cabeceiras e com cerca de meio quilômetro de extensão, a voçoroca do Macaco Branco oferece um espetáculo diferente dentro da paisagem regional — que se caracteriza, quanto à topografia, por um relevo baixo (altitudes variando de 165 a 167 m), suavemente ondulado (coxilhas) e predominantemente revestido por vegetação campestre — pelo que constitui a grande atração turística do Município (Fotos 63 e 64).
