Serra das Araras

os movimentos coletivos do solo e aspectos da flora*

INTRODUÇÃO

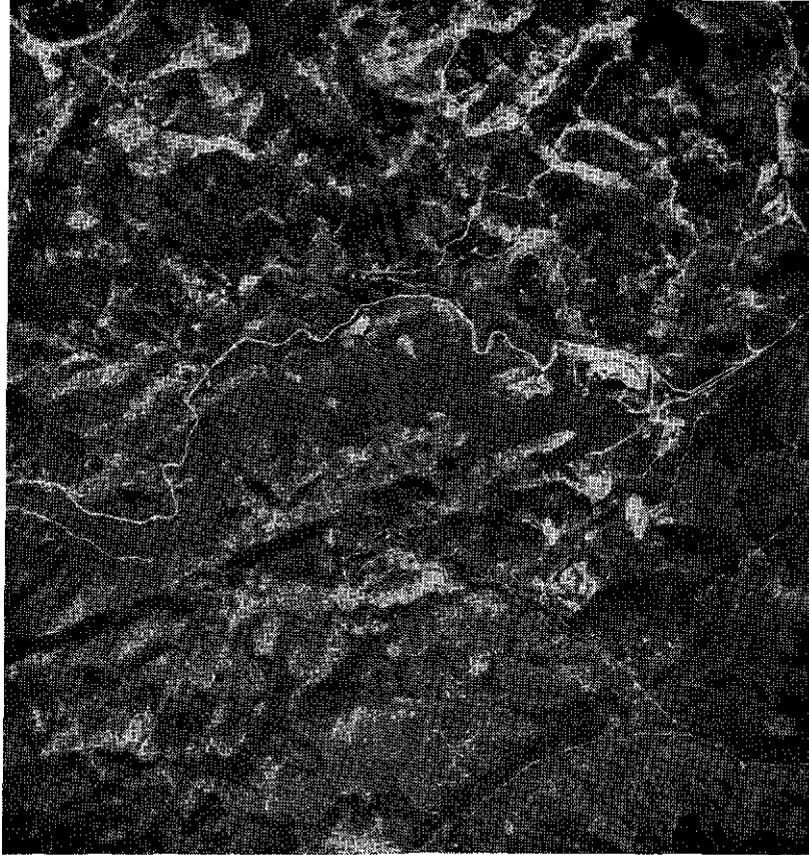
Foto A — Antes dos deslizamentos

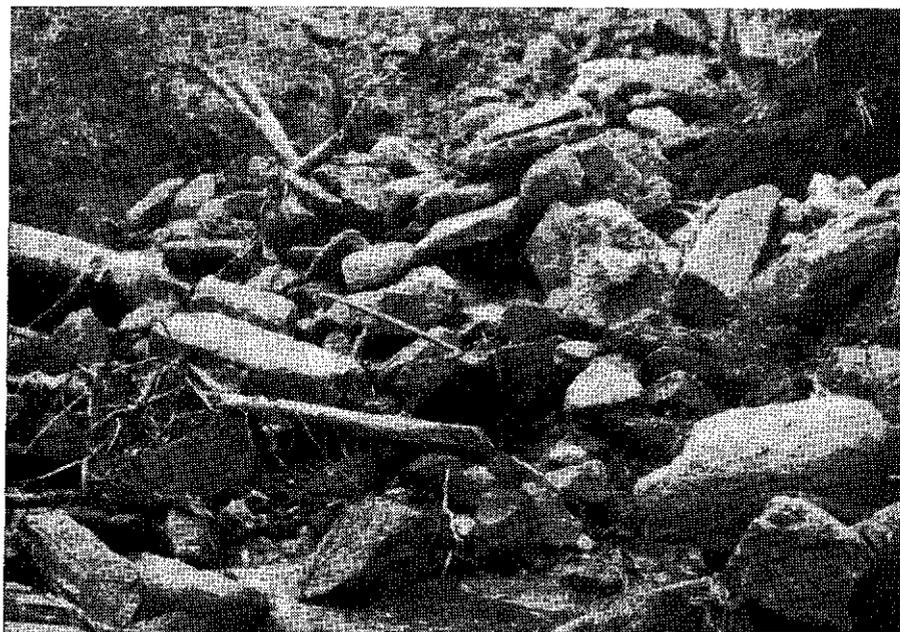
Foto 3 — Os afluentes do Ribeirão da Floresta por ocasião das fortes chuvas que aí tombaram converteram-se em torrentes. Ao lado de grandes calhas, encontramos blocos de cimento oriundos da destruição das pistas.

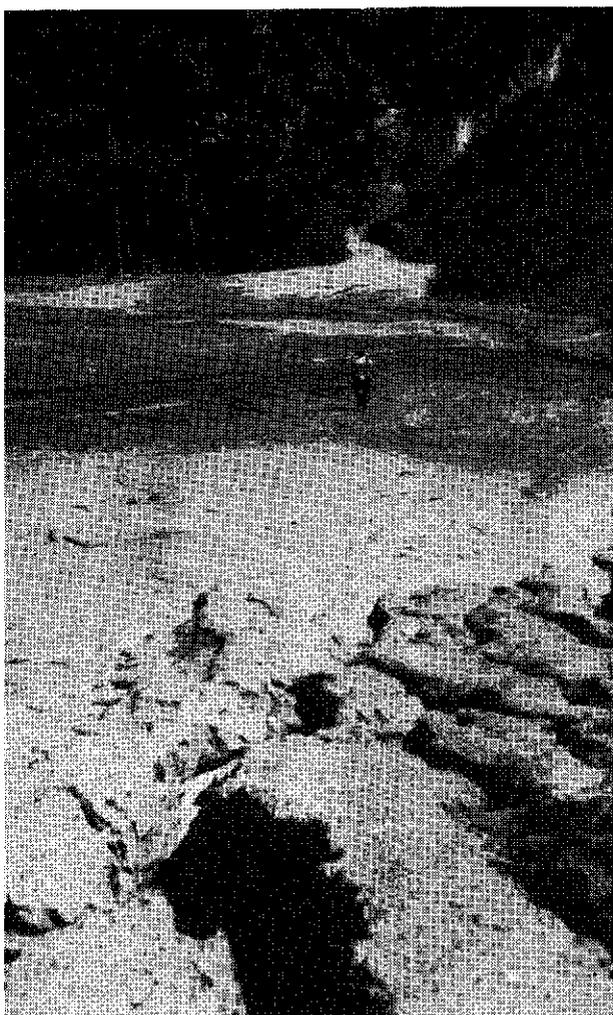
Foto 4 — Grande foi o volume de sedimentos finos que chegou a entulhar a calha de alguns vales

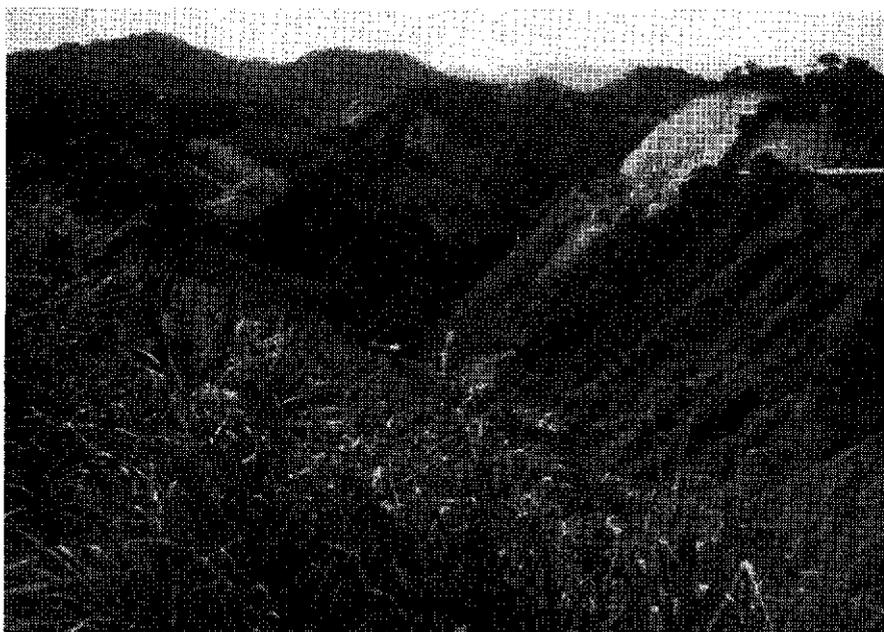
Foto 10 — Outro aspecto da ravina ao norte do Monumento Rodoviário, vendo-se à direita a pista de descida. Os fortes declives, a retirada da vegetação, a implantação da rodovia e as fortes chuvas foram os responsáveis pelos grandes deslizamentos nesta área.

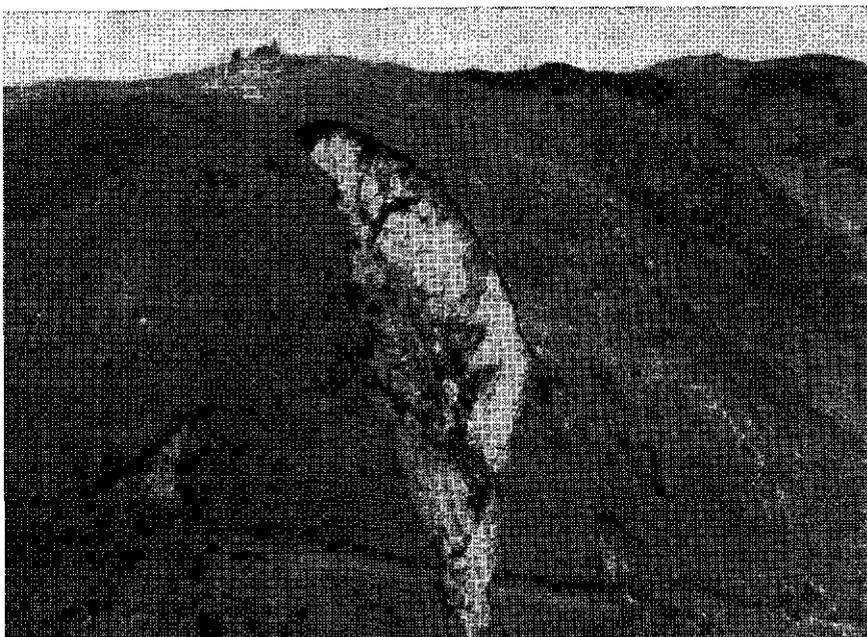
Foto 11 — Aspecto de uma voçoroca que foi fortemente reativada após chuvas de 1967-1968. Pode-se entrever à esquerda na foto, algumas ravinas esboçadas indicando uma primeira concentração do escoamento.

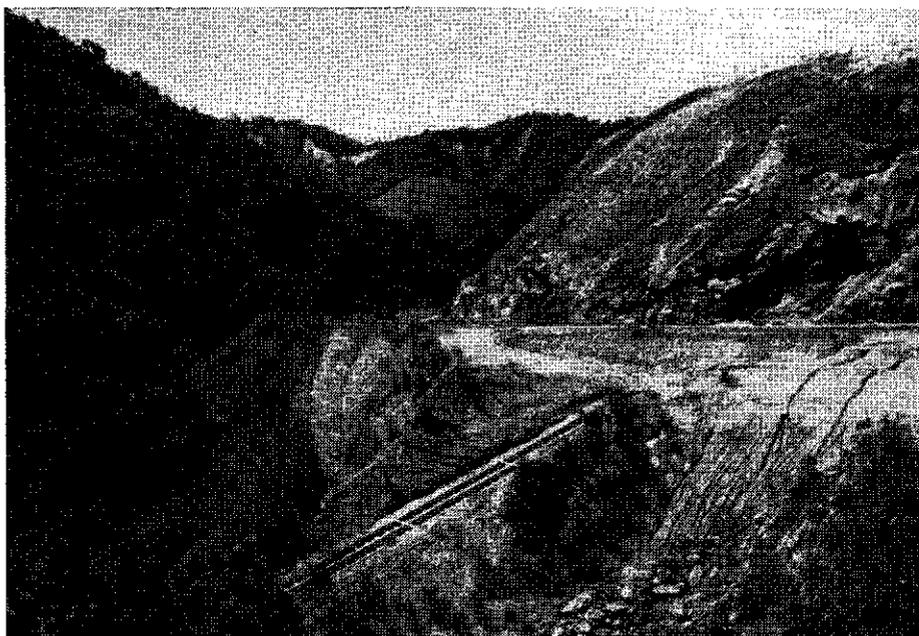
Foto 16 — Aspecto de uma das obras executadas para atenuar os efeitos das águas pluviais. Tais obras são necessárias a fim de evitar a intensificação da erosão que ocorre nas encostas muito íngremes.

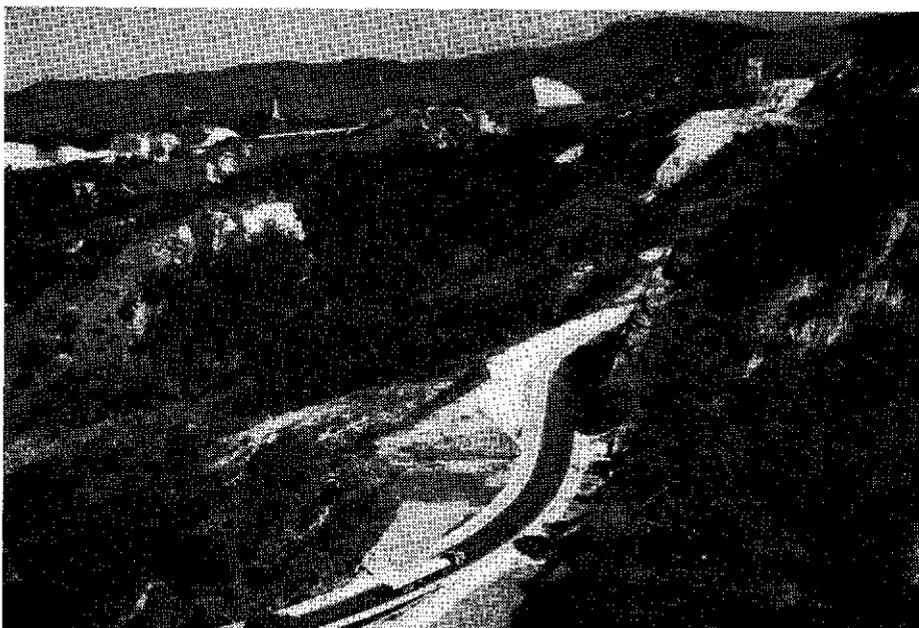
Foto 17 — Os cortes de estradas desprotegidos de vegetação e o material mal consolidado dos aterros favorece os deslizamentos em vários trechos da serra das Araras.

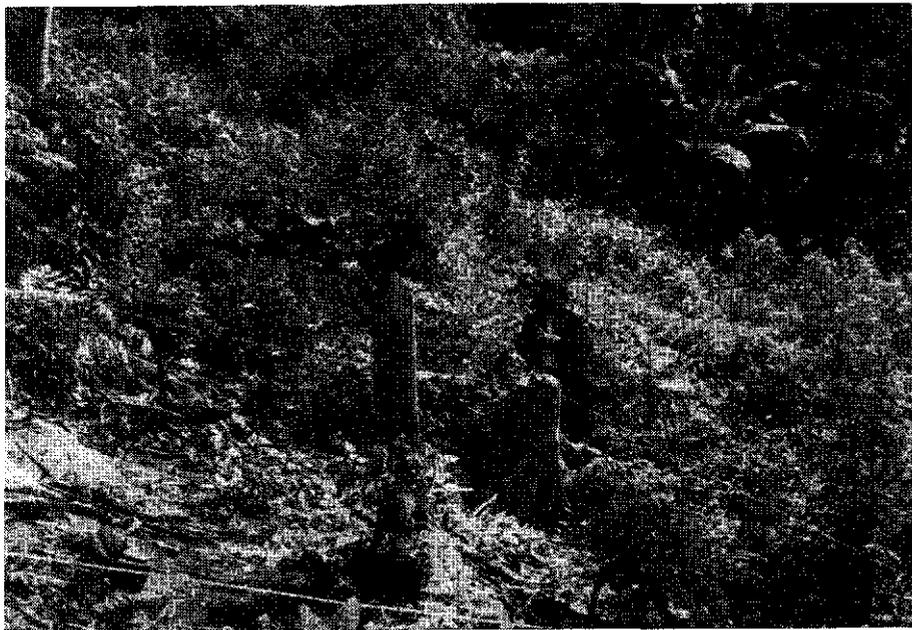
Foto 18 — Em alguns pontos, onde a vegetação natural havia sido retirada, a dessoloagem foi tão intensa por ocasião das fortes chuvas, que chegou a retirar uma espessura de cerca de 40 cm de solo arável.
