## Observações sôbre a erosão dos solos em Brasília

EITEL H. GROSS BRAUN

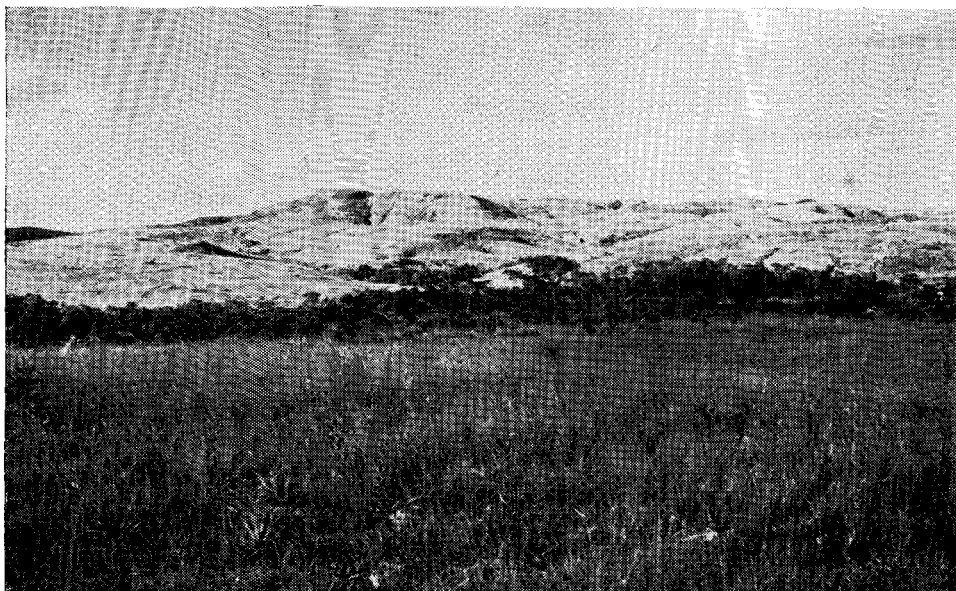
Fig. 6 — No primeiro plano, campo limpo, cobertura vegetal adequada para este tipo de topografia, porém já insuficientes para conter o "run-off" violento, nas terras declivosas ao fundo.

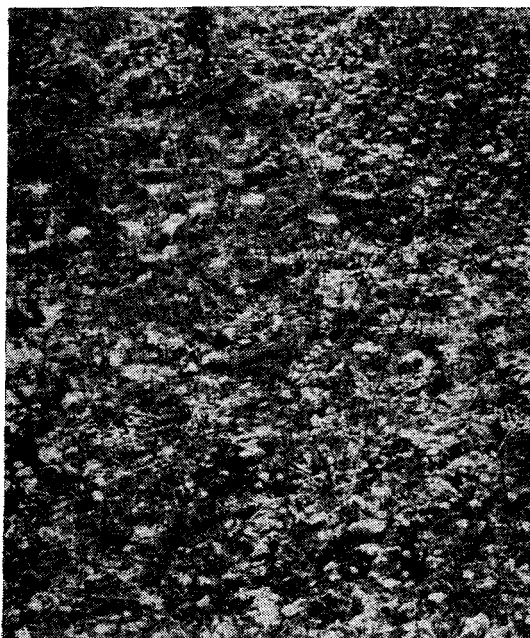
*Fig. 3 — A queimada tem sido prática rotineira nas terras do planalto, concorrendo para o desgaste dos solos. Após a queima o solo fica desprotegido à ação do sol (calcinação) e das primeiras chuvas. Veja detalhe.*

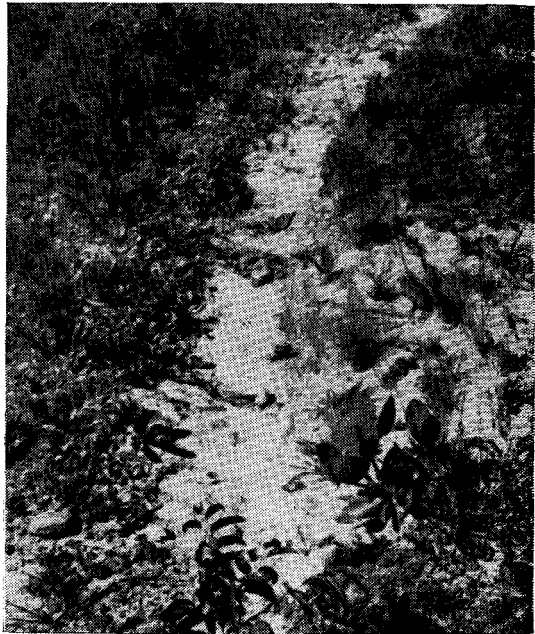
Fig. 10 — A voçoroca da fazenda Barreiro do Lima, km 75 da rodovia Brasília—Anápolis, ilustrada também em fotografias aéreas, é um exemplo formidável deste tipo de erosão.

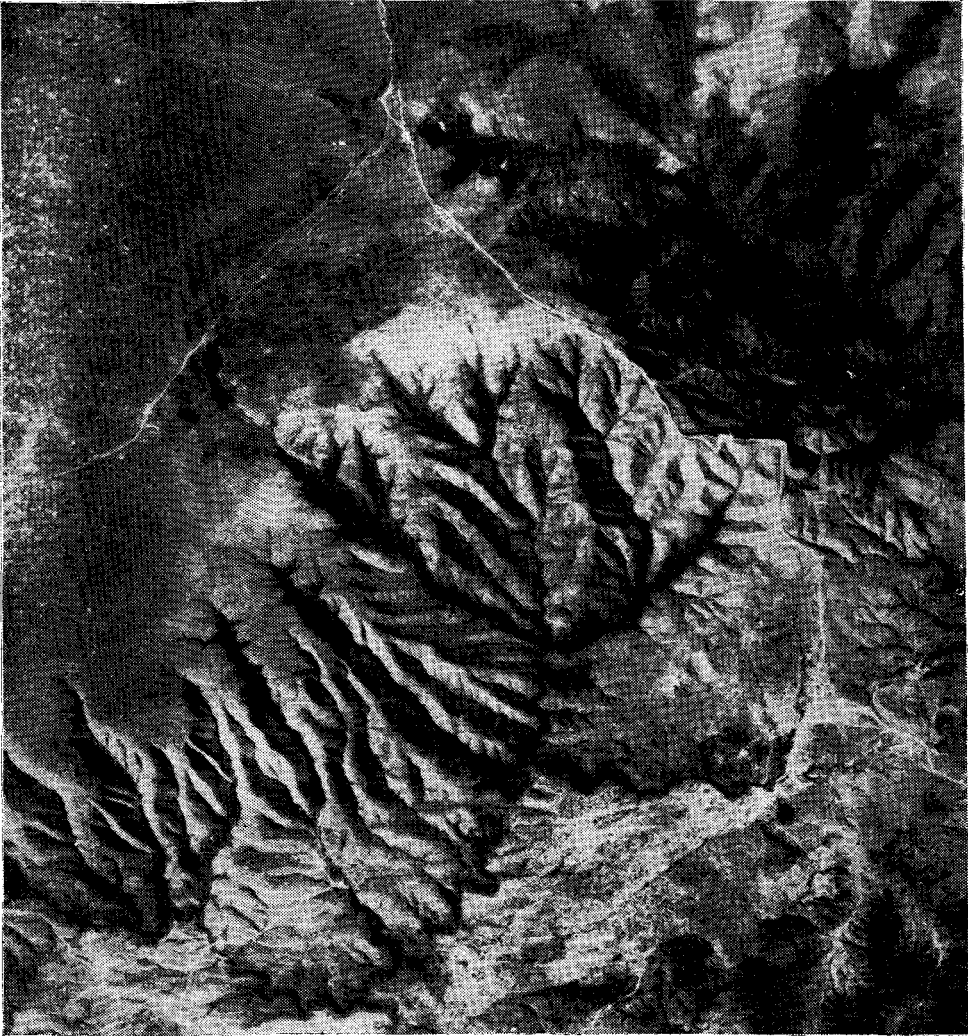
Fig. 12 — Ao norte de Planaltina no divisor platino-amazônico, os formadores do rio Maranhão dissecam as ardósias Bambuí, produzindo um relevo multirravinado numa erosão geológica relativamente rápida.

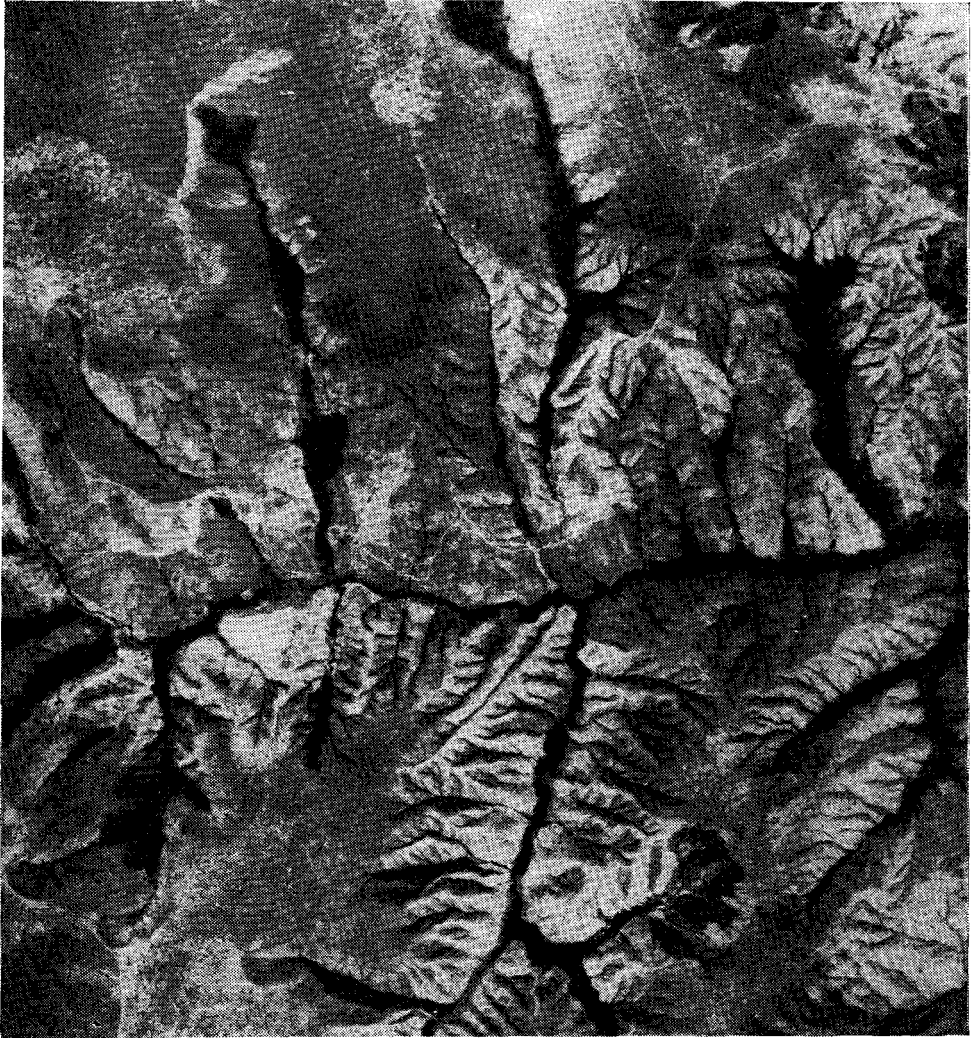
Fig. 13 — A dissecção da superfície de cota 1 000 promove o rejuvenescimento de relêvo, neste formador do rio São Bartolomeu, originando-se terras muito acidentadas de solo raso, contudo utilizadas sem contróle como pastagens.

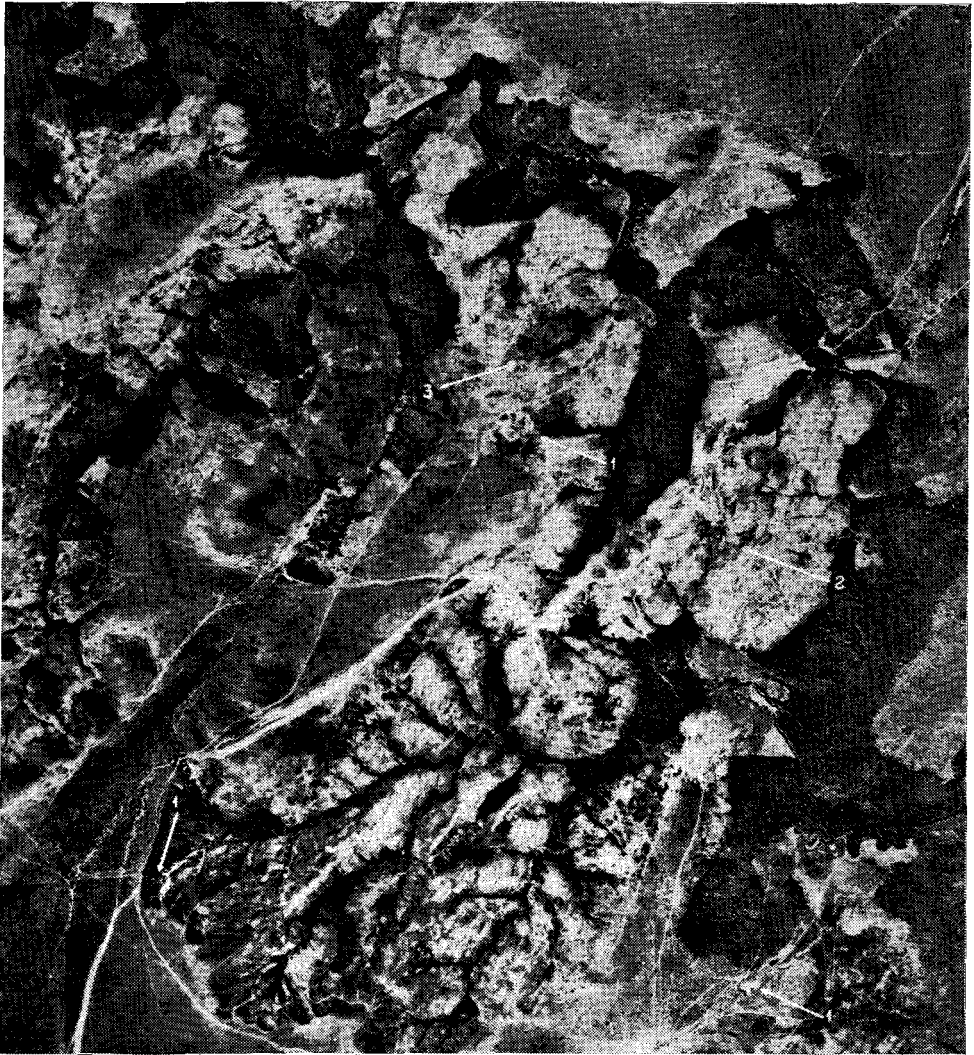
Fig. 17 — No vale do rio Jardim, afluente do rio Preto, ocorre esta área bastante erodida, onde se destacam diferentes tipos de erosão: 1 — Voçorocas. — 2 — Sulcos. — 3 — Laminar.
