# ENCHENTES E MOVIMENTOS COLETIVOS DO SOLO NO VALE DO PARAÍBA EM DEZEMBRO DE 1948 - INFLUÊNCIA DA EXPLOTAÇÃO DESTRUTIVA DAS TERRAS \*

HILGARD O'REILLY STERNBERG

Professor da Faculdade Nacional de Filosofia  
e do Instituto Rio-Branco

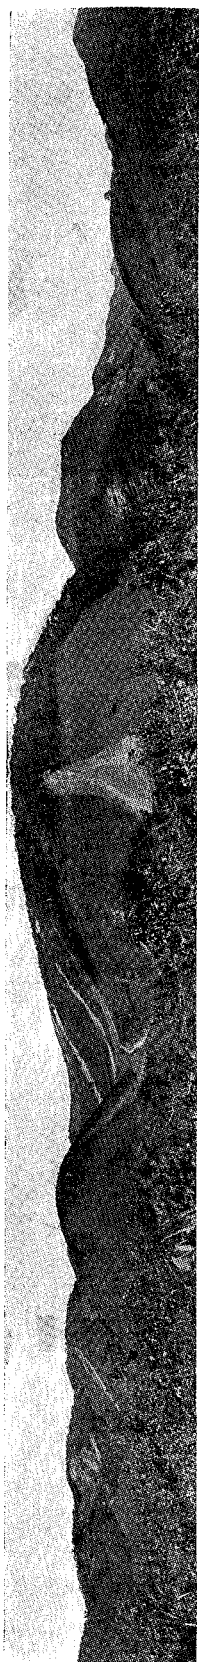
Fig. 2 — Vista panorâmica colhida na fazenda Boa Vista, município de Além Paraíba. Vêem-se numerosas abluções em caixêas exploradas ou em pastos onde outrora se cultivava o café. No fundo do vale, a estrada Rio-Bahia. (Foto do autor)

A região visitada situa-se no flanco esquerdo da calha do rio Paraíba, sendo drenada por vários afluentes dêste importante curso d'água (Angu, Aventureiro, Pirapetinga, Pomba, etc ). Sua topografia montuosa (figura 2) apresenta vestígios de vários níveis de erosão e, vista de avião, trai a influência de grandes lineamentos estruturais, aproximadamente paralelos à grande calha, que tem sido interpretada diversamente como um sinclinal,<sup>2</sup> uma fossa tectônica,<sup>3</sup> e uma depressão de ângulo de falha.<sup>4</sup> Altitude e relêvo relativo crescem do rio Paraíba para o norte, isto é, em direção às cabeceiras dos afluentes referidos, onde foi mais intenso o arrastamento do solo; enquanto Além Paraíba à margem do rio Paraíba está a uma altitude de 153 metros,<sup>5</sup> verificamos (aneróide) ser de, aproximadamente, 500 metros a cota do rio Angu junto à sede da fazenda Boa Vista, encravada no vale dêsse rio (a uma distância da ordem de 25 quilômetros do Paraíba em linha reta).

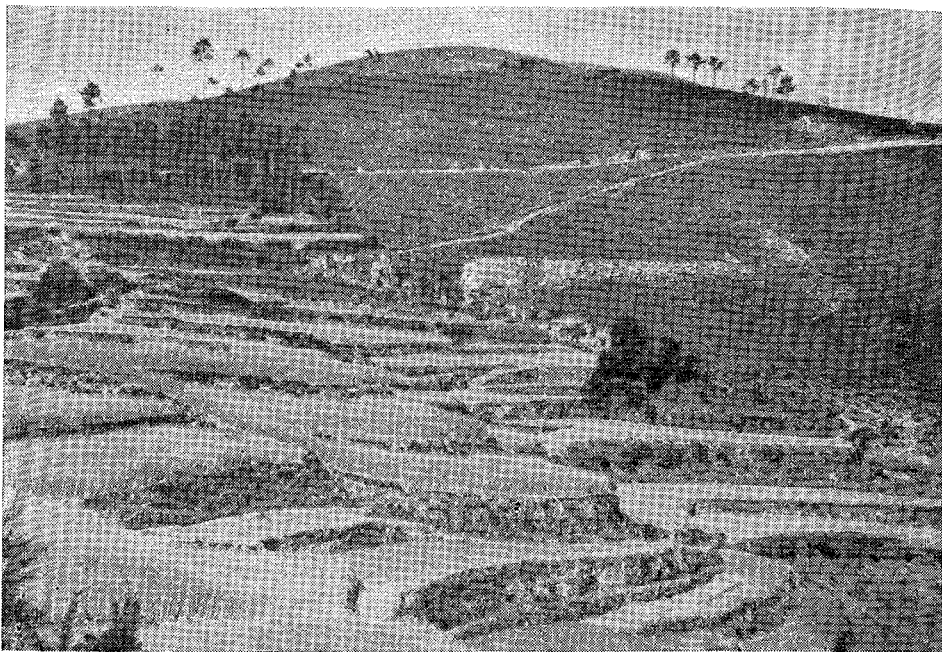
Fig 13 — Aqui a exigüidade de terrenos próprios para a lavoura disciplinou o homem no aproveitamento intensivo das terras de montanha. Cultura de cereais escalonada em terraços sustentados por muros de pedra. Província do Minho, Portugal

da Europa (figura 13), agricultura vinculada à criação, a integrar um ciclo biológico equilibrado.<sup>11</sup> Iniciou-se o reinado do café. A terra era roçada, cultivada, exaurida e abandonada; e mais adiante já se desmatavam novas terras. Acabaram-se praticamente as reservas de mata nativa na região. O Novo Mundo já não é mais “novo”, como conclui melancolicamente OSBORN.<sup>12</sup> Hoje, a lavoura do café faz-se nas encostas, em grande parte, precisamente naquelas terras que, pela sua inferioridade, foram desprezadas pelos primeiros cafeicultores: encostas íngremes, solos rasos, etc. E’ significativo o plantio a grande altura relativa (figuras 14 e 15), longe das estradas e habitações, as quais, na região, ocupam os vales. Este distanciamento vertical entre a lavoura,

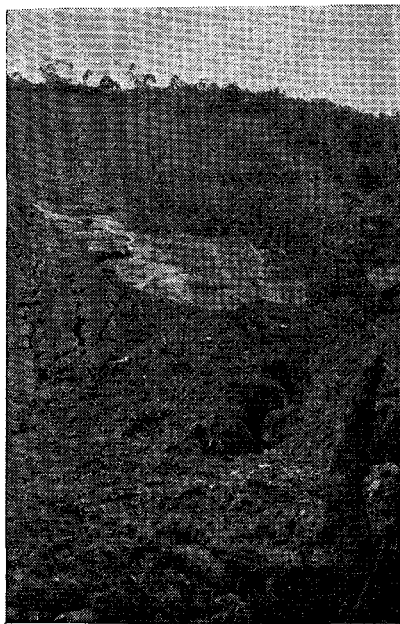
Fig. 16 — Cafézal plantado em declive de 70 por cento, à margem da estrada Rio-Bahia, a 42 quilômetros de Além Paraíba. A corrida de terra neste local apresentou-se com um aspecto menos comum: comprida, estreita e mais profunda, desnudando a rocha viva a uns dois metros de profundidade. Vê-se onde a corrida de terra, (movimento de conjunto ou coletivo), "limpou" a rocha viva do regolito sobrejacente. Onde este permaneceu, parece ter sido subsequentemente sulcado pelas águas correntes (movimento das partículas individuais).

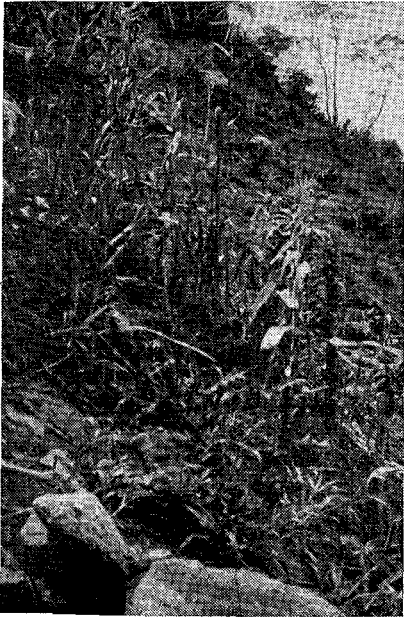
Fig. 19 — O milharal da fotografia anteriores, visto de perto. O plantio se fez em solo, não somente declivoso, mas (como se pode ver nesta fotografia) extremamente raso. A película de solo, que não atingia aqui 30 ou 40 centímetros, foi urrastada, descobrindo a rocha-matriz (primeiro plano)

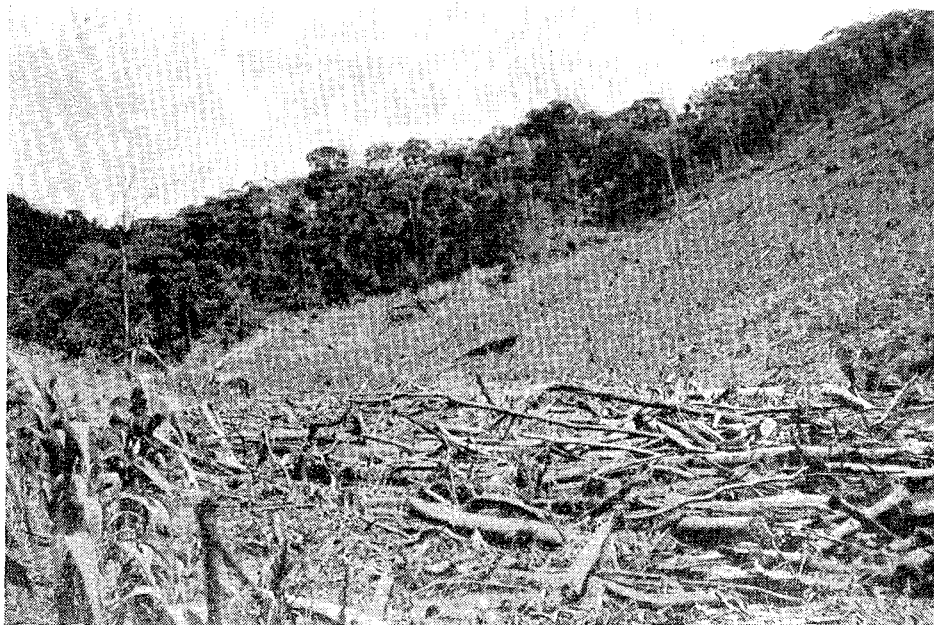
Fig 21 — Uma extensa área de mata localizada atrás (isto é, a montante) da capoeira que se vê no último plano da fotografia, deslocada pela solifluxão, despejou uma verdadeira corrente de troncos e lama neste estreito vale, afluente do Angu, fazenda Boa Vista, município de Além Paraíba. A encosta à direita, recentemente roçada e queimada, é a mesma da fotografia 23, que foi colhida um pouco mais para jusante

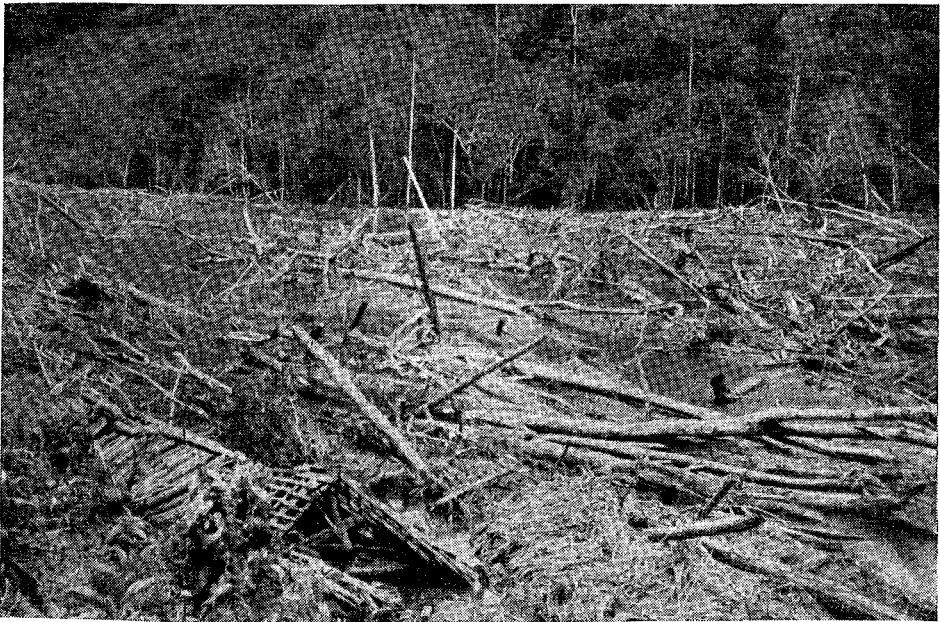
Fig. 22 — Aspecto do mesmo vale da figura anterior, colhido algumas centenas de metros para a montante. Havendo-se entrelaçado os troncos numa angustina do vale, formou-se uma barragem natural, atrás da qual se estendem milhares de troncos semi-afundados na lama e nas águas pútridas, que, à exceção do telhado, cobriam a casa que se vê no primeiro plano (Foto do autor)

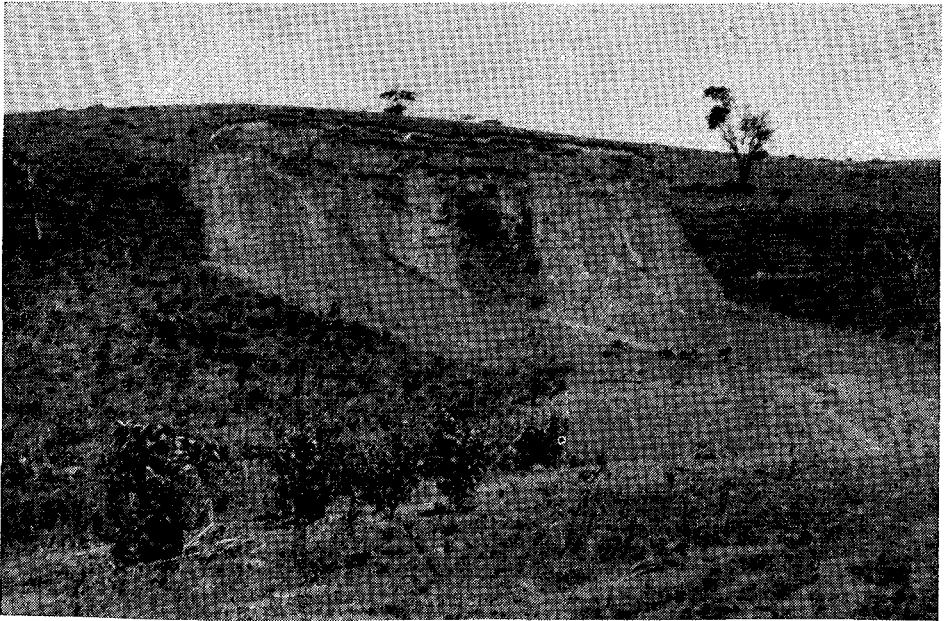
Fig 24 — Deslizamento e fluxo de terras em uma pastagem demasiadamente inclinada e superlotada Vale do rio Angu, município de Além Paraíba.  
(Foto do autor)

crítica. O fato de ter sido aventada semelhante hipótese comprova, entretanto, o desconhecimento de que a soma de pequenos erros, durante muito tempo praticados, possa gerar grandes catástrofes. O deslocamento de solo e da camada meteorizada se faz comumente através de toda uma gama de processos exógenos, que os geomorfólogos sabem capazes de, por si sós, levar a efeito as transferências de material observadas desde o simples deslocamento maciço de terra, onde a água faz apenas o papel de lubrificante, até o transporte de sedimentos em suspensão em um curso d'água, o qual é capaz de conduzir uma carga sólida, mais ou menos apreciável. No primeiro caso, trata-se de um movimento coletivo ou de conjunto (*mass movement* de SHARPE); no segundo, do transporte de partículas independentes.<sup>30</sup> Os movimentos coletivos observados ainda podem ser subdivididos em dois tipos principais. (1) deslizamento ou escorregamento (*slide* de SHARPE), em que há cisalhamento (veja-se a figura 23, e (2) fluxo (*flow*), em que há deformação contínua da massa. Não é, evidentemente, possível traçar limites rigorosos entre um e outro grupo. Em muitos casos observados, houve transição de um tipo para outro; assim, por exemplo, foram notados muitos exemplos de fluxo iniciado por um escorregamento (figura 24).

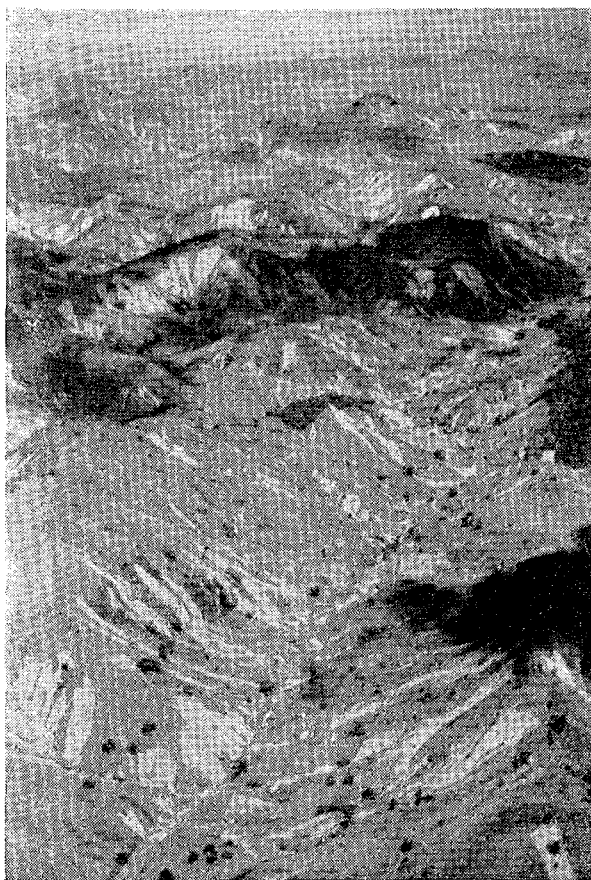
Fig 25 — Foi considerável a redução na área de solo superficial nas encostas dos vales afluentes do rio Paraíba, como se pode ver nesta vista aérea; o material despejado nos cursos superiores foi depositado a jusante.

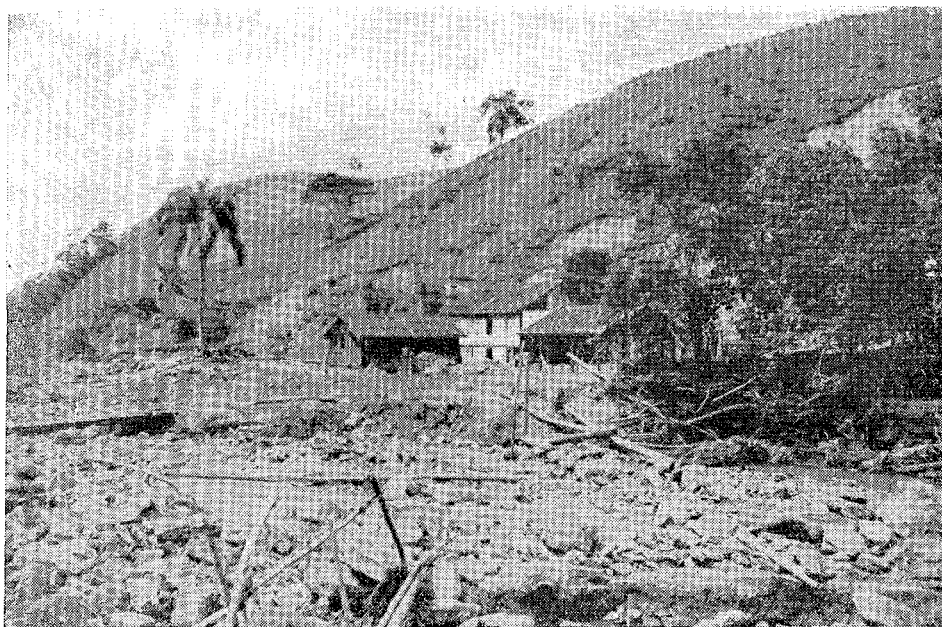
Fig. 26 — *Detritos grosseiros soterraram esta várzea do rio Angu na fazenda Boa Vista. O poço da pequena construção à esquerda era usado para guardar carnos de boi — hoje está soterrado. A máquina de beneficiar café já foi exumada mas ficou impróstatível.*  
(Foto do autor)

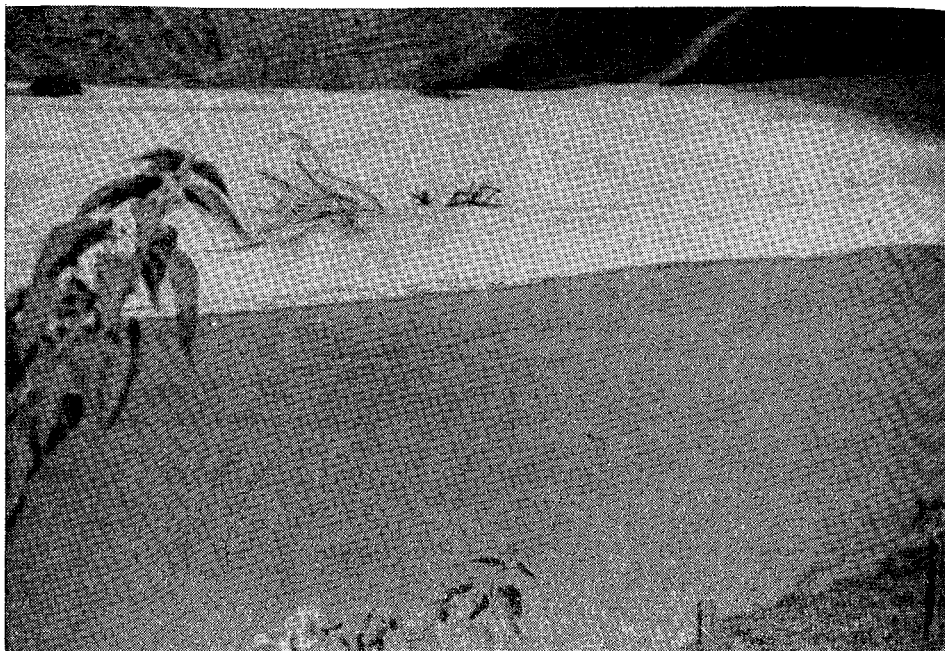
Fig 28 — Esta larga praia surgiu no vale-em-V do rio Angu, que agora se espraia sobre fundo plano, graças à acumulação de enorme volume de detritos
