# REVISTA BRASILEIRA DE GEOGRAFIA

## ÁGUA SUBTERRÂNEA NO CRISTALINO PAULISTA

JOSÉ SETZER

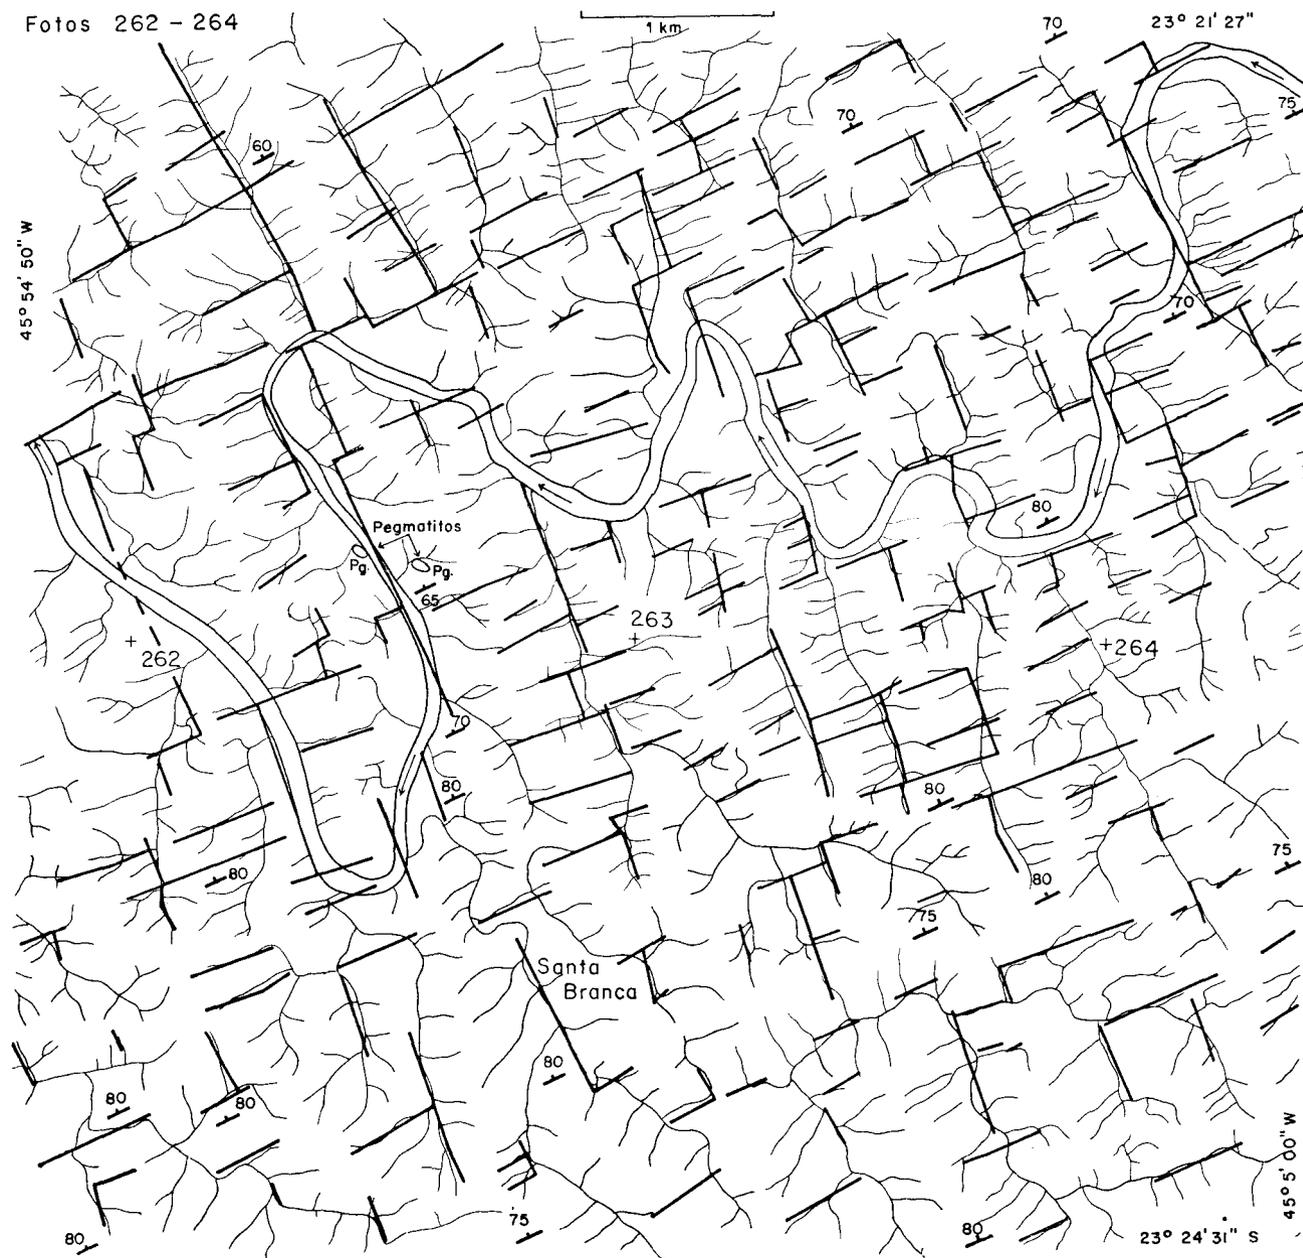
Fotos 262 - 264

Fig. 1 — Área de gnaisses e micaxistos, profusamente fraturada, no alto Paraíba perto da cidade de Santa Branca. Estão representadas as fraturas fotogeológicas nitidamente visíveis (retas mais grossas), às quais a drenagem está maduramente ajustada. A direção da xistosidade varia muito mais que a das fraturas. As altitudes variam de 700 a 800 m.

Graças às particularidades do clima, úmido e bastante quente, as fraturas aquíferas, principalmente quando desenvolvidas em falha, enxergam-se bem nas fotografias aéreas, pois formam reticulado, de duas direções constantes em cada região. Apesar de descontínuo, êste reticulado percebe-se nitidamente graças ao paralelismo impressionante dos segmentos de cada uma das duas direções, que por isso se encontram sob ângulo constante. (Fig. 1)

O rejeito vertical não pode ser medido no Cristalino, mesmo em se tratando de metamórfica bem lineada, pois só se compararam as duas encostas do vale, mas o rejeito horizontal é menos dificilmente percebido nas fotografias aéreas quando o traço de falha termina numa fratura transversal e continua na mesma direção em outro ponto mais adiante. O rejeito horizontal seria a distância em planta entre êstes dois pontos (Fig. 4, AB). É muito freqüente (Figs. 1 e 7), verdadeiramente generalizado (1).

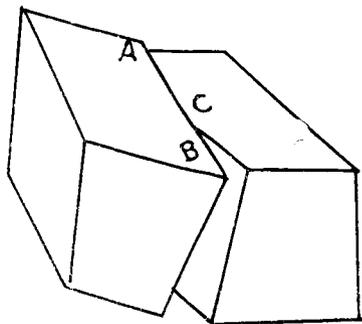
Falha rotacional  
Fig. 2

*O basculamento de um bloco deu-se ao longo de outro. No seu eixo transversal a falha rotacional deixa de produzir resposta topográfica e temos interrupção da reta fotogeológica em C. No entanto, também neste ponto pode existir em profundidade fenda aquífera. Em A e em B temos rejeitos horizontais como mostra a parte inferior da Fig. 4.*

Os blocos falhados, tenham êles sofrido elevação ou subsidência, ou ambas, como no caso de falha rotacional (Fig. 2), parecem ter sido sempre algo inclinados, pois a movimentação não podia ser exatamente vertical, já pela existência de componente tangencial nos esforços tectônicos, já pela própria heterogeneidade litológica. Assim, enquanto de um lado do bloco a fratura podia abrir-se, o mesmo movimento podia fechar do outro lado fratura já aberta. A mesma fratura pode fechar-se numa metade enquanto na outra pode abrir-se cada vez mais na direção da extremidade. Com isto se explicaria a falta de

Se traço de fratura fotogeológica deixa de ser vizível a partir de certo ponto, não quer dizer que o mesmo plano de fratura continue fechado ou obturado também em profundidade (Fig. 2-C). Assim dois segmentos alinhados em reta, mas desligados entre si nas fotografias,

Nossa prática de têrmos estudado mais de 3 mil fotografias aéreas, com contrôle de campo ao menos em alguns pontos de cada região, sugere-nos que as fraturas fotogeológicas devem ser falhas em sua maioria, com rejeito vertical e horizontal, pois seu cruzamento em X é verdadeira raridade, sòmente possível sem qualquer rejeito ou com movimentação exclusivamente vertical dos blocos. Na prática, esta hipótese é quase impossível. Geralmente os esforços tectônicos não deixam de possuir componente tangencial, mas, mesmo se o movimento fôsse exatamente vertical, bastaria a heterogeneidade litológica e a desuniformidade topográfica para que cada bloco subisse menos na sua parte mais pesada. (Fig. 2, B).

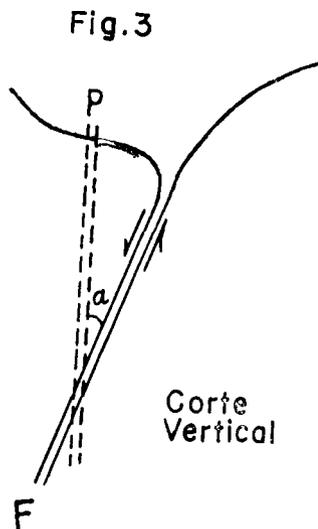
*A falha F, inclinada de ângulo  $\alpha$  em relação à vertical, mergulha sob a encosta menos íngreme do vale retilíneo. Se o furo vertical do poço P fôsse aberto do outro lado do vale, por mais próximo que fôsse da reta fotogeológica, resultaria improdutivo por divergir da fenda aquífera F com o aumento da profundidade. O melhor ponto P para o furo deve distar da reta fotogeológica uns 10 a 30 m da direção do mergulho da falha F a fim de interceptá-la à profundidade de uns 60-80m. Para isto convém determinar o ângulo  $\alpha$  por prospeção geofísica. Parece que a margem mais alta do curso d'água indica o lado da falha que subiu.*

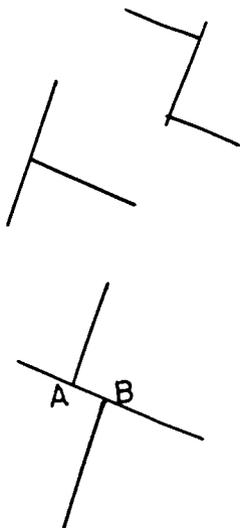
Fig. 4

*Exemplo de reticulado descontínuo de fraturas fotogeológicas. Os encontros de cima são em forma de T e Z. Em baixo fratura de direção WNW intercepta falha de direção NNE produzindo dois traços de falha paralelos com rejeito horizontal AB.*

Nas fotografias aéreas a raridade do encontro de duas fraturas fotogeológicas em forma de X, pois quase sempre se encontram em forma de T ou Z, parece-nos prova eficiente de estarem praticamente tôdas as fraturas desenvolvidas em falhas. Na forma de Z os dois segmentos horizontais desta letra seriam da mesma falha que o rejeito horizontal deslocou em relação à fratura representada pelo segmento oblíquo. Então a altura da letra seria a medida do rejeito horizontal. (Fig. 4)

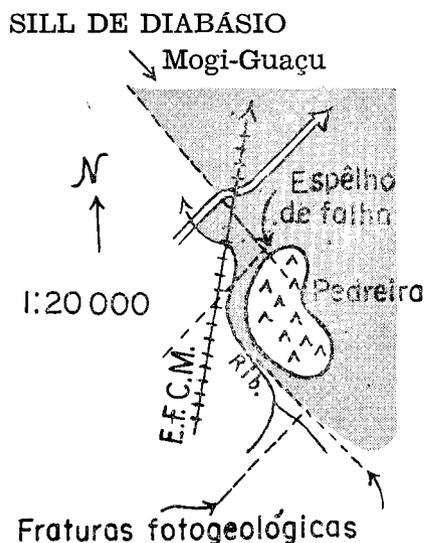
Parte N da cidade de Mogi-Mirim na saída da rodovia e da ferrovia (Cia. Mogiana para Mogi-Guaçu. A metade NE da fig. é de sill de diabásio delimitado por fraturas fotogeológicas, das quais ao menos as de direção NW devem ser falhas, confirmadas pelo encontro do espelho de falha na pedreira. Na metade SW da figura além do alúvio do rib. Mogi-Mirim, temos arenitos Tubarão.

Saindo da cidade de Mogi-Mirim na direção N, atravessa-se fratura fotogeológica que separa proeminente sill de diabásio (metade NE da Fig. 5), dos sedimentos glaciais encaixantes. A reta da fratura, de direção NW-SE, coincide com o vale do ribeirão. Apesar do fato de que as duas margens são litológica, topográfica e pedologicamente diferentes, não se pode afirmar que se trate de falha, pois a intrusão podia ter parado justamente onde hoje corre o ribeirão.

Felizmente havia no sill pedreira de diabásio, onde achamos pedras com espelho de falha e, quando o localizamos no paredão da frente de trabalho, estava êle na reta fotogeológica. Aliás, mais de metade de todo o corpo não decomposto do sill, que serve de pedreira e está delimitado na Fig. 5, fica como que separado da parte decomposta pelo prolongamento imaginário da falha. Parece que 3 das fraturas fotogeológicas da Fig. 5, duas de direção NW e uma de direção NE, estão delimitando bloco falhado que teria subido trazendo das profundidades rocha dura ou de cristalização mais graúda que o resto aflorante do sill, o qual por isso não apresenta pedra, estando decomposto em terra rôxa (9) ao menos até a profundidade de mais de uma dezena de metros. Portanto, ao menos 3 das 4 fraturas fotogeológicas da Fig. 5 seriam falhas.

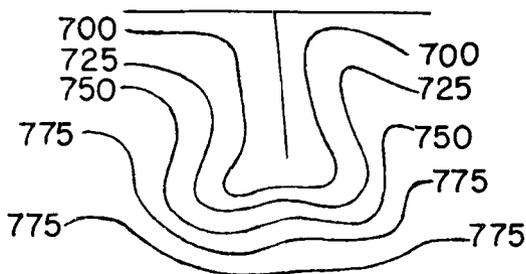
Fig. 6 — Anfiteatro

*“Anfiteatro” causado pelo fato que a fratura fotogeológica que constitui o traço vertical da letra T (fig. 4) é realmente fenda aquífera quase vertical. A pressão hidrostática das fontes surgentes promoveu decomposição intensa das rochas devido à abundância de umidade em plena estiagem, enquanto nas estações chuvosas os detritos têm sido removidos prontamente. Quando a fenda aquífera do traço vertical da letra T possui inclinação nítida em relação à vertical, o anfiteatro torna-se assimétrico, isto é, com o feixe das curvas de nível muito mais denso de um lado que do outro.*

Ainda antes da existência do anfiteatro, as fontes surgentes, estabelecendo micrologia sem estiagem, decompueram profundamente as rochas ao longo da zona retilínea de fratura ou do traço de falha, que é o pé da letra T formada em planta pelo encontro de duas fraturas fotogeológicas (Figura 6), enquanto na estação chuvosa as águas removiam prontamente os detritos.

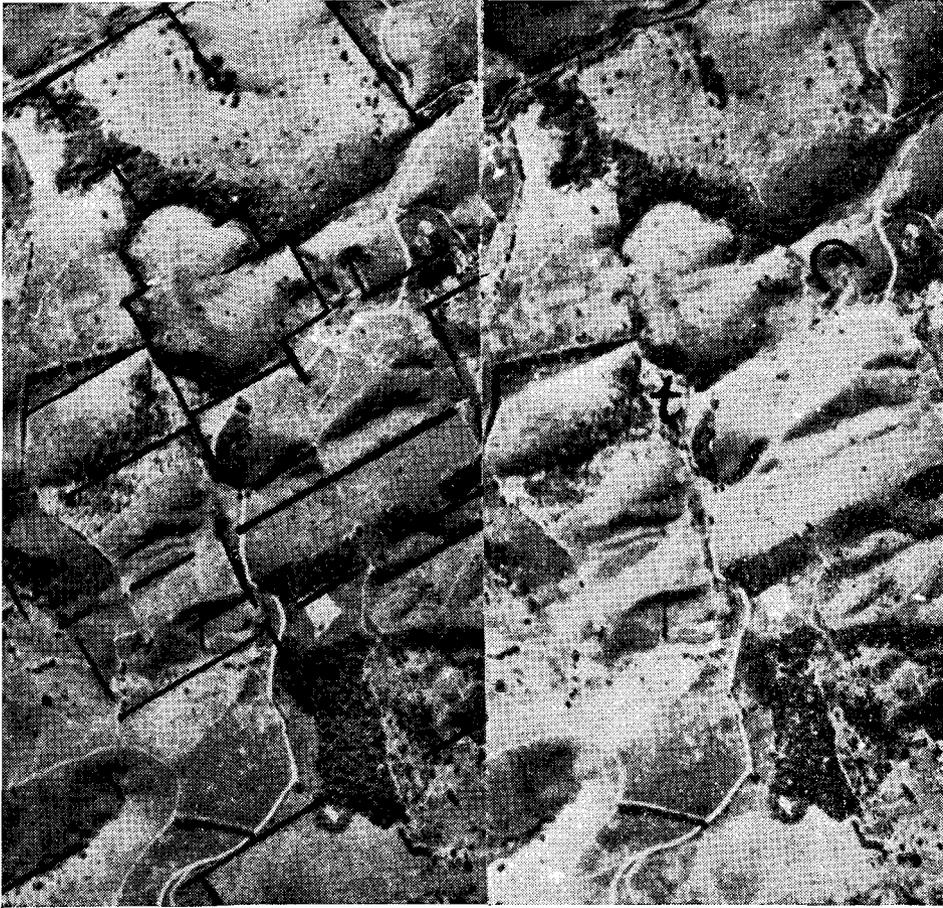
Fig. 7 — Par estereoscópio de pequena área, de apenas 900 m de largura, situada pouco menos de 25 km a NE de Santa Branca (Fig. 1). O canto NE fica apenas a  $\frac{1}{2}$  km da saída da cidade de Jambeiro pela estrada que atravessa toda a fig. para a ligação com a rodovia asfaltada S. José dos Campos — Paraibuna. Esta estrada, depois da volta fechada do canto NE passa pela encosta interna de um anfiteatro voltado para o S, desce para o vale e passa bem, em frente de pequeno anfiteatro típico em forma de ferradura. Com a letra t assinalamos depósito recente de talus (colúvio) que oblitera encontro de fratura de direção NNW com falha de direção ENE e de rejeito horizontal de 25 m. No entanto estas feições inferem-se facilmente graças à extraordinária densidade e paralelismo quase perfeito do reticulado fotogeológico.

É claro que o eixo longitudinal do anfiteatro é ótimo lugar para poço artesiano. Damos na Fig. 7 um par estereoscópico com o reticulado visível das fraturas fotogeológicas contendo dois anfiteatros, um ao lado do outro, o menor sendo dos mais típicos. Fica êle 1½ km da saída da cidade de Jambreiro pela estrada que vai dar na rodovia asfaltada São José dos Campos — Paraibuna. A região é de gnaisses e mica-xistos. Êstes, em forma de faixas de ¼ a ½ m de largura, de direção ENE, distinguem-se pelo repentino adensamento da rêde de drenagem, fortemente controlada pelas fraturas fotogeológicas.

A — Devido aos esforços tectônicos, aos quais tem sido submetido, e parece sê-lo ainda hoje, o Cristalino paulista se acha profusamente fraturado. Parece que só as rochas dotadas de apreciável plasticidade possam acomodar-se sem fraturamento. As rochas duras, bem como os sedimentos consolidados ou competentes em geral das bacias sedimentares cenozóicas encaixadas, apresentam nas fotografias aéreas densidade de fraturamento, cujo reticulado bidimensional (em planta) apresenta abertura média de malha entre  $\frac{1}{2}$  e 1 km, conforme a região, havendo casos, como na Fig. 7, de  $\frac{1}{4}$  km como distância média entre duas fraturas paralelas.
